Análise da situação relativa
à contaminação da Base
das Lajes – Terceira, Açores.

Análise da situação relativa à contaminação da Base das Lajes – Terceira, Açores

IITAA – Instituto de Investigação e Tecnologias Agrárias e do Ambiente
Faculdade de Ciências Agrárias e do Ambiente da Universidade dos Açores
Rua Capitão João d'Ávila, 9700-042 Angra do Heroísmo, Portugal

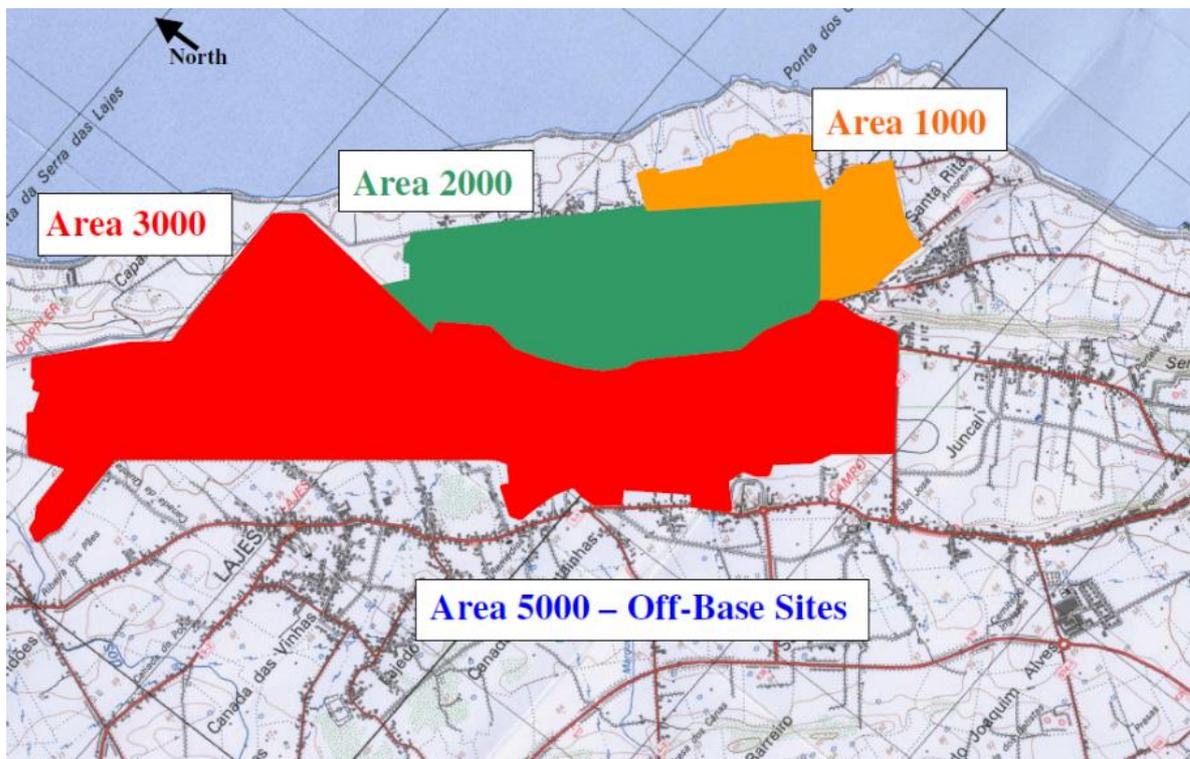
Figura 1: Áreas funcionais na Base das Lajes (Retirado de CH₂M Hill, 2014)

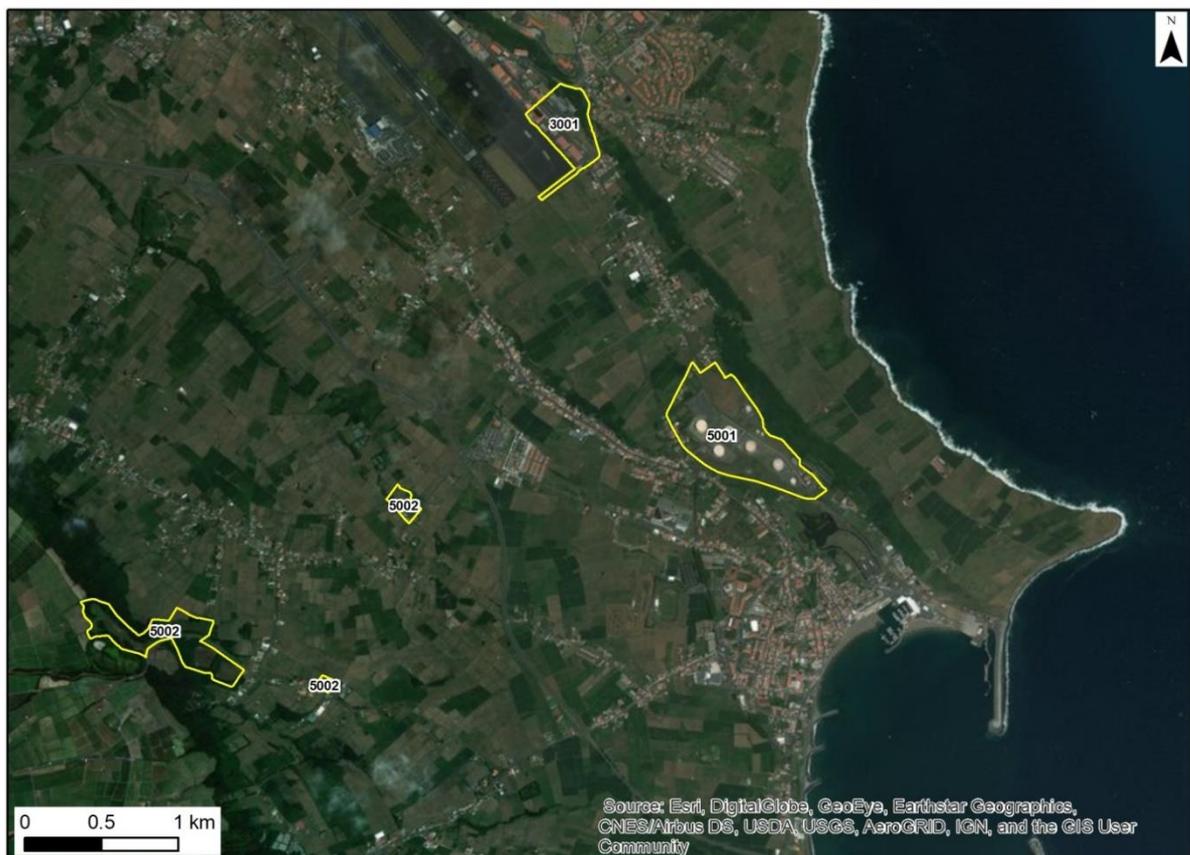
Figura 2: Localização das 3 áreas para avaliação prioritária neste estudo

Nesta primeira fase, a análise que aqui se apresenta diz respeito a três dos quatro *known contaminated Sites*, reconhecidos como representando maior risco ambiental (**Figura 2**):

- Site 3001 - Main Gate & 5 Hydrant Area,
- Site 5001 - South Tank Farm,
- Site 5002 - Cinder Pit Fuel Tank.

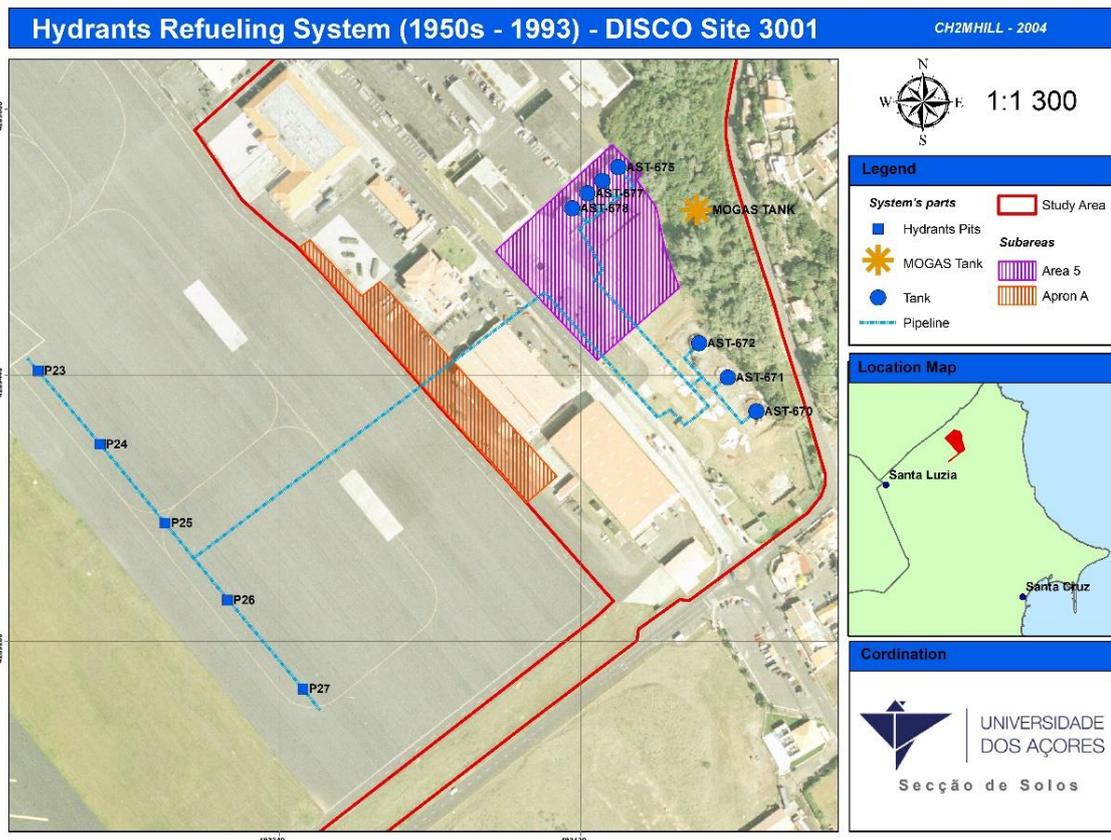
Figura 3: Localização das principais infraestruturas de Main Gate Area, nomeadamente, 5 Hydrants (P23, P24, P25, P26 e P27), Apron A e Area 5 com os reservatórios pré-existentis (atualmente removidos)

A *Main Gate Area*, também conhecida por *Main Gate & 5 Hydrant Area*, Porta de Armas ou ainda por Posto Um, localiza-se na entrada principal da Base das Lajes e áreas circundantes, nomeadamente, na Porta de Armas, na faixa da Avenida do Império que engloba os edifícios T-715 / e T-624, no sector onde se implantavam os tanques de combustíveis, no lugar do *Apron A* e na antiga zona das bocas de reabastecimento ou *5 Hydrants* (**Figura 3**).

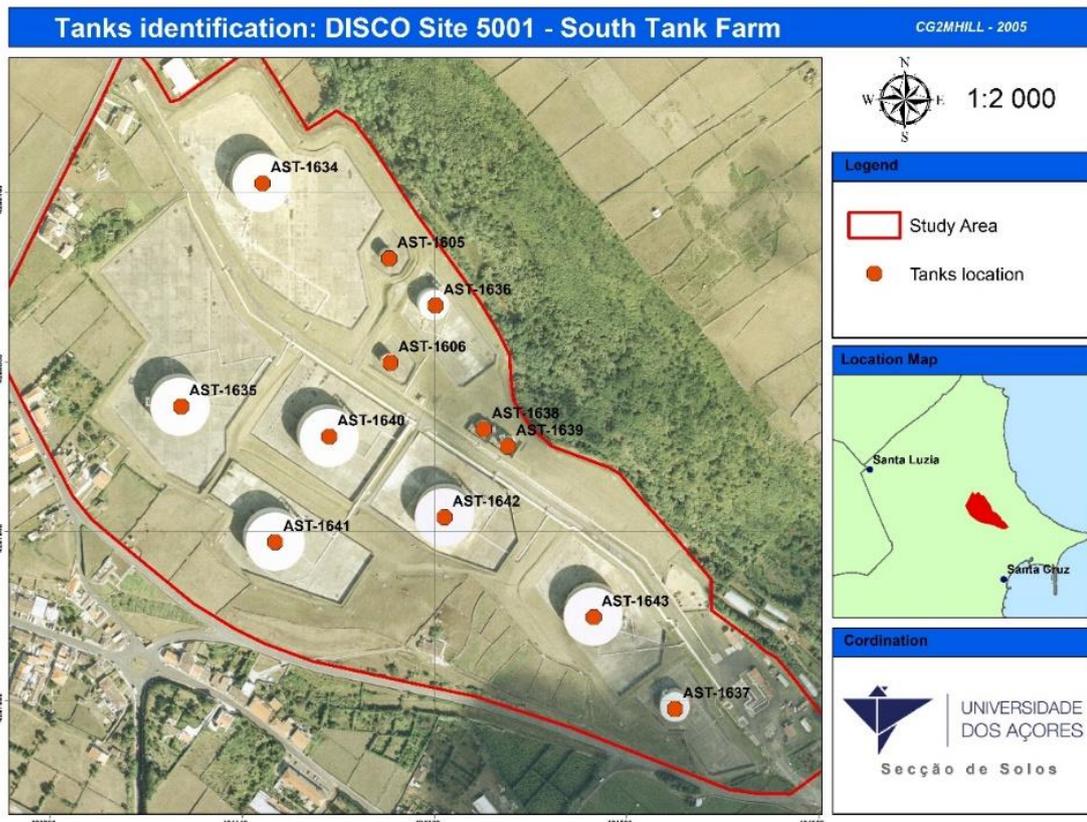
Figura 4: Identificação das infraestruturas no South Tank Farm

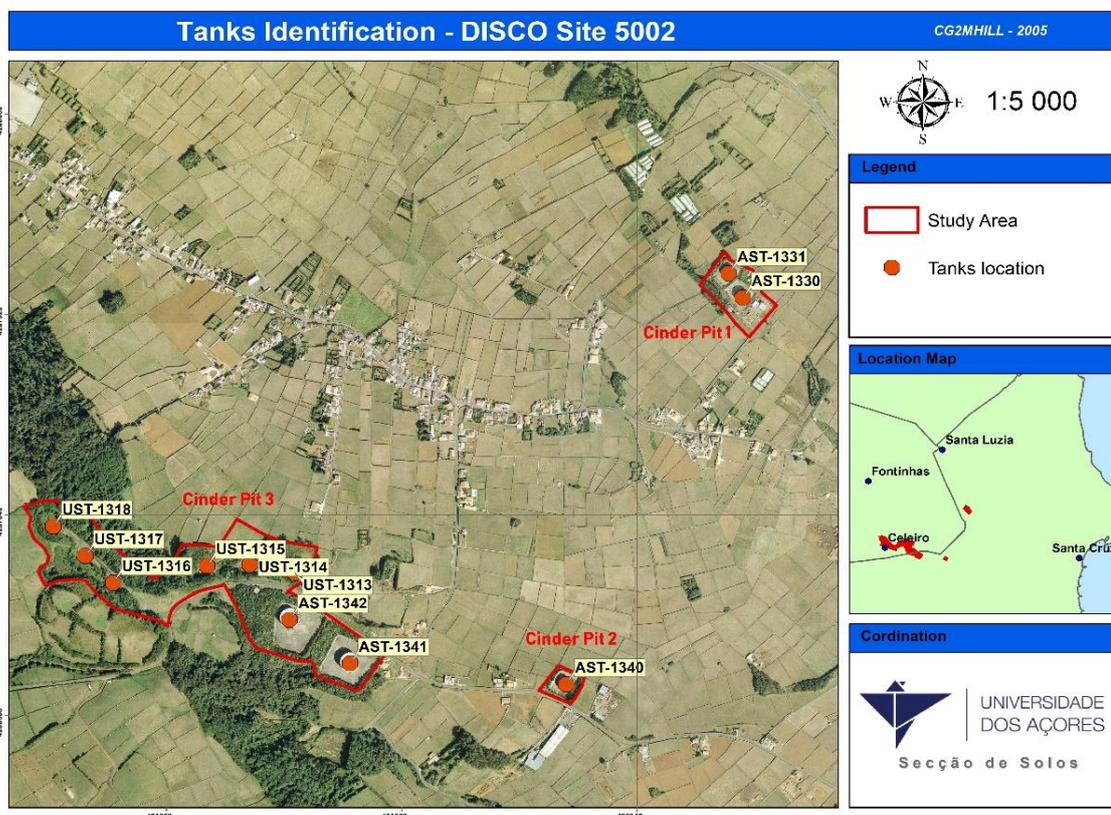
Figura 5: Localização dos reservatórios do Cinder Peat Fuel Tank na Canada Joaquim Alves (*Cinder Pit 1*), no Pico Celeiro (*Cinder Pit 2*) e na Ladeira do Pico Celeiro (*Cinder Pit 3*).

Construído nos anos 50, e desativado em 1994, foi classificado como contaminado no estudo de reconhecimento realizado por CH2MHILL (2004), o Site 5002 – *Cinder Pit Fuel Tanks* corresponde ao parque de combustíveis do Pico Celeiro situado no sopé da encosta da Serra do Cume, a nordeste da aldeia de Fontinhas, a cerca de 3,3km a sudoeste da entrada principal da Base das Lajes (*Site 3001 – Main Gate*). O parque era constituído por 11 reservatórios (5 AST e 6 UST) distribuídos por três locais distintos (**Figura 5**):

O *Cinder Pit 1* ficava no Caminho Joaquim Alves e continha 2 AST (T-1330 e T-1331). O *Cinder Pit 2* situava-se no Pico Celeiro, com um AST (T.1340). Finalmente o *Cinder Pit 3*, na Ladeira do Pico Celeiro, com 2 AST (T-1341 e T-1342) e 6 UST (T-1313 a T-1318).

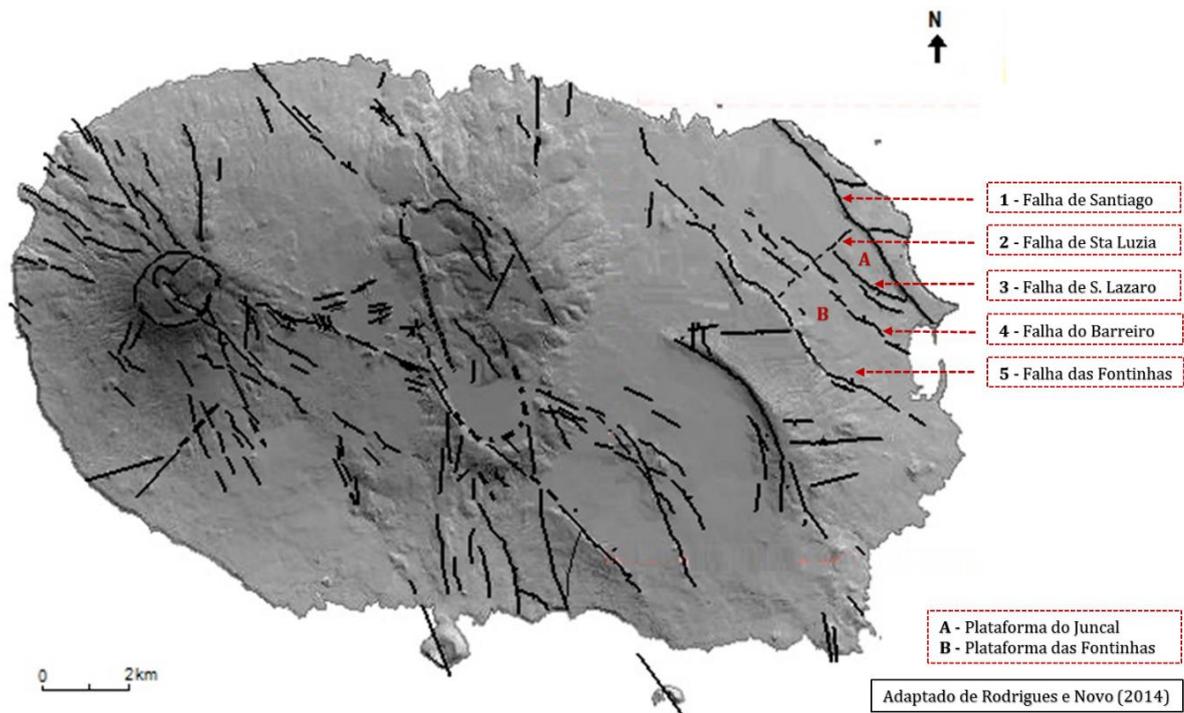
Figura 6: Principais estruturas tectónicas do graben das Lajes e as plataformas do Juncal e das Fontinhas.
(Adaptado de Rodrigues e Novo, 2014)

O fundo do *graben* das Lajes apresenta-se cortado por várias discontinuidades do tipo normal, de orientação NW-SE, que o subdividem em plataformas dispostas em degrau. De entre estas destacam-se a das Fontinhas, limitada a SW pela falha das Fontinhas e a NE pela falha do Barreiro e a do Juncal demarcada a S e SW pela falha de São Lázaro e a NE pela falha de Santiago (**Figura 6**).

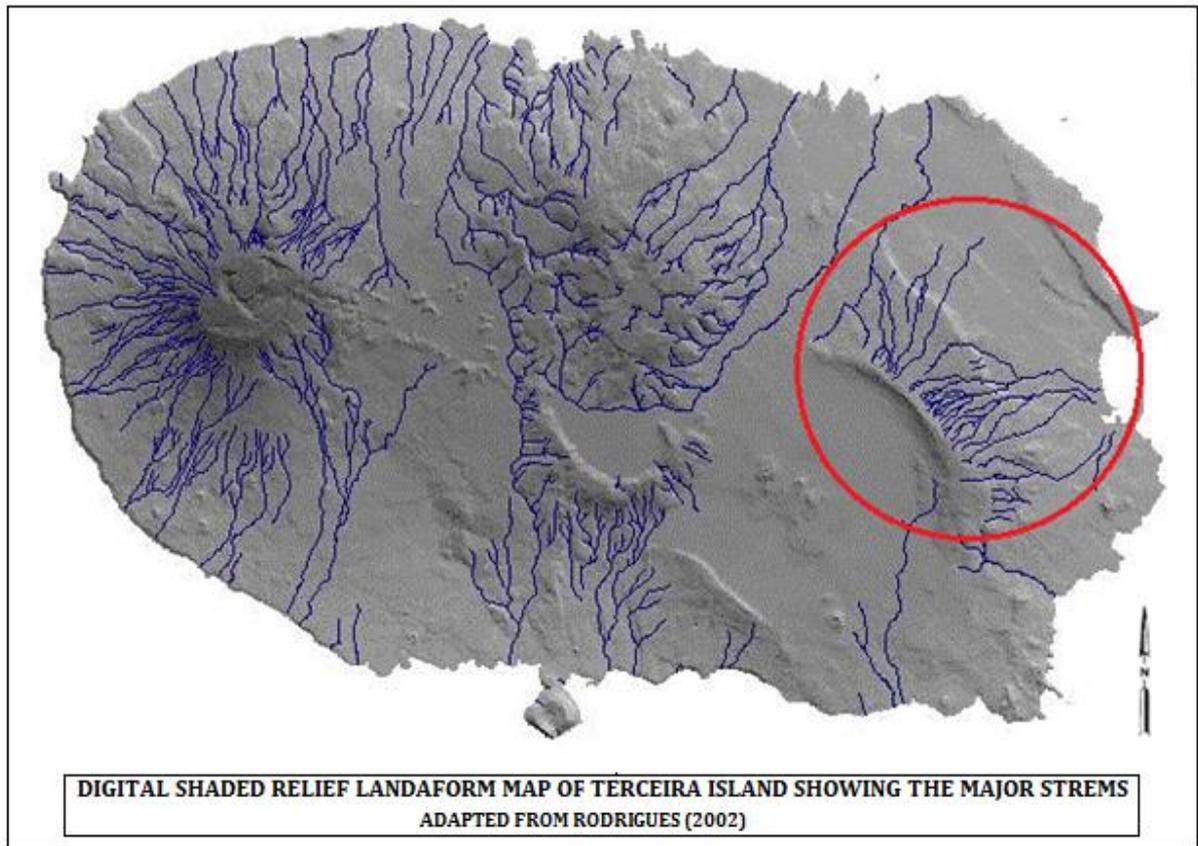
Figura 7: Sistema de drenagem da ilha Terceira evidenciando-se a Serra do Cume e o graben das Lajes

As vertentes E da Serra do Cume apresentam uma rede de drenagem radial densa, espelhando escoamentos superficiais elevados. Esta esbate-se ao atravessar a escarpa de falha das Fontinhas, refletindo processos de infiltração elevados nesta estrutura (**Figura 7**).

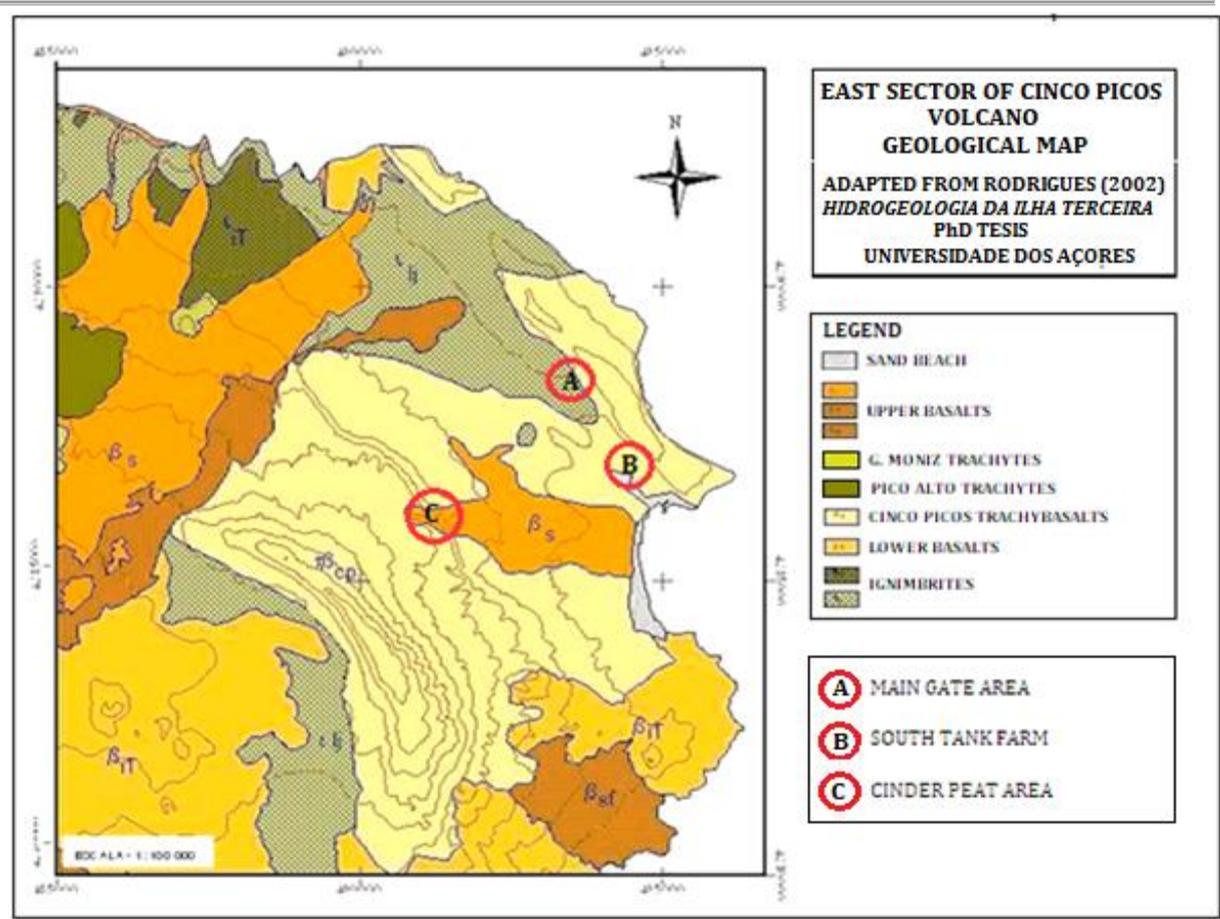
Figura 8: Carta geológica do sector oriental da ilha Terceira, assinalando-se as zonas da Main Gate Area, South Tank Farm e Cinder Pit Fuel Tanks

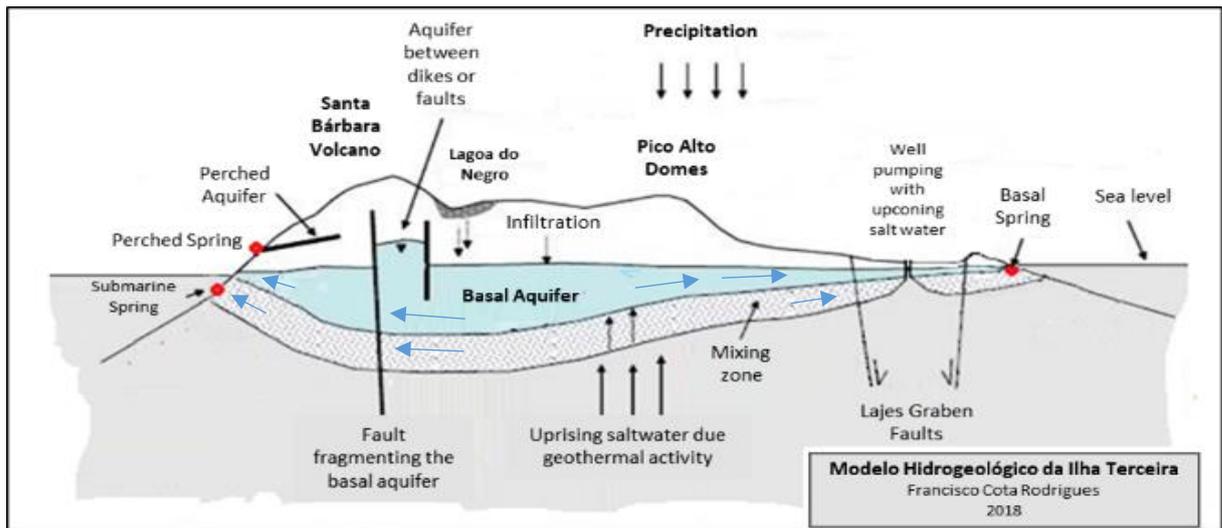
Figura 9: Modelo hidrogeológico da ilha Terceira, assinalando-se o aquífero basal, a zona de transição ou de mistura (Mixing Zone) e um aquífero suspenso

No corpo rochoso da ilha Terceira ocorrem duas formações hidrogeológicas distintas (Rodrigues, 1993 e 2002): a basal, associada a uma massa de água doce que sobrenada água salgada proveniente de infiltrações do mar, e as suspensas relacionadas com níveis pouco permeáveis, sobretudo paleossolos (**Figura 9**).

O fluxo de água no aquífero basal insular é radial, deslocando-se do centro da ilha, onde as recargas são maiores, para a periferia. Na interface entre a água salgada e a água doce ocorre uma *zona de mistura*, com um teor de sais marinhos elevado, denominada *zona de transição* ou de *mistura* (Figuras 9 e 10).

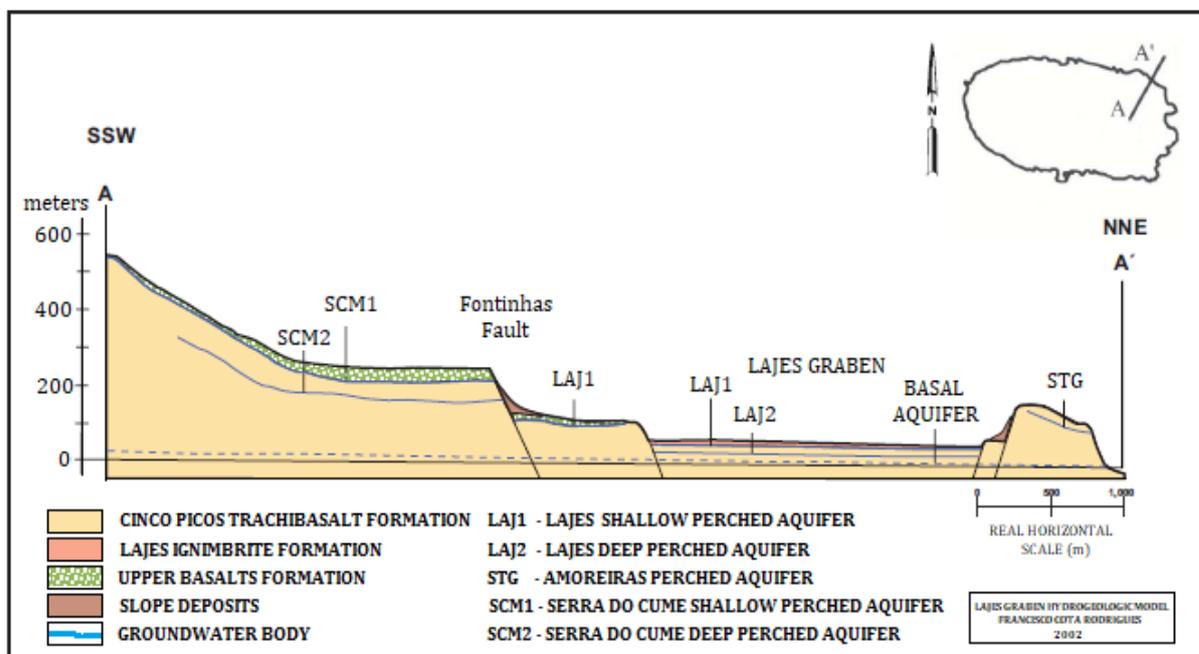
Figura 10: Principais formações hidrogeológicas do graben das Lajes, Serra do Cume e Serra de Santiago.

O aquífero LAJ2 está associado a um paleossolo que surge intercalado entre escoadas lávicas espessas que integram os traquibasaltos dos Cinco Picos, sendo apenas conhecido no quadrante NW do fundo do *graben* das Lajes (**Figura 10**). De acordo com Rodrigues (2002), o seu nível hidrostático dispõe-se entre os 28 e os 36 m de altitude, descarregando nas nascentes que ocorrem nas arribas costeiras da Vila Nova e sendo captado por um furo das USFORAZ (T-1112) referenciado nesta localidade.

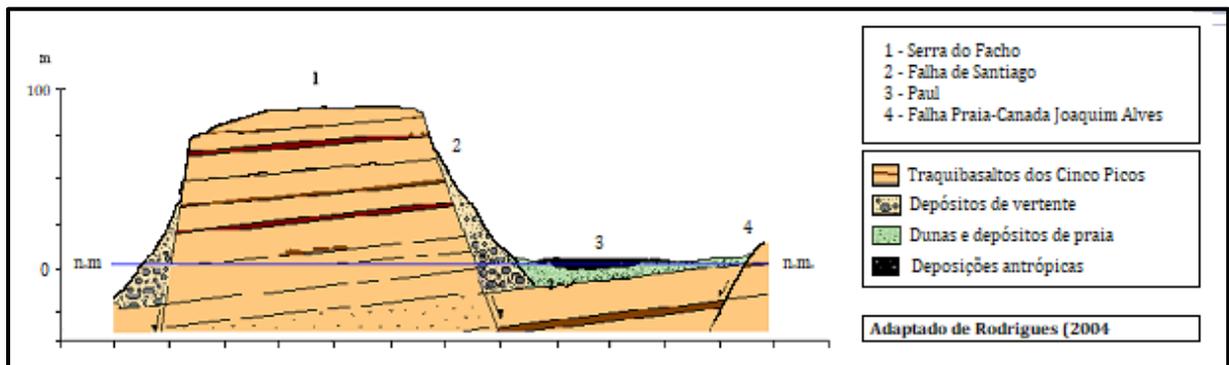
Figura 11: Esquema representativo da Serra do Facho, falha de Santiago e zona do Paul da Praia da Vitória antes da recuperação da lagoa. Retirado de Rodrigues (1994)

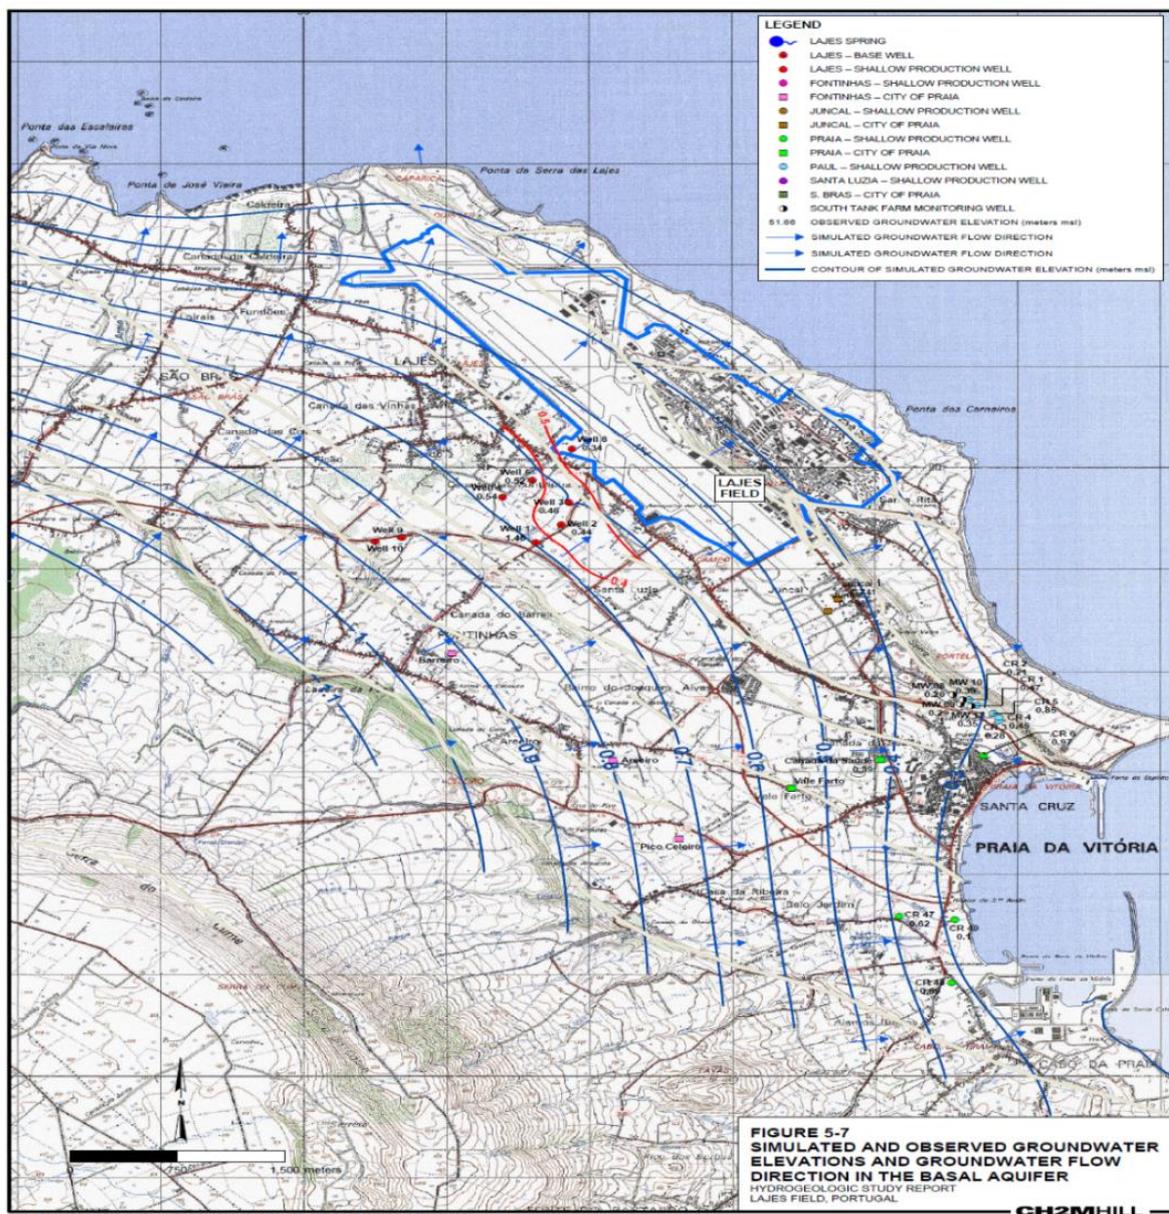
Figura 12: Modelo hidrogeológico do sector oriental da ilha Terceira, assinalando-se os furos e poços escavados que o interceptam. Retirado de CH2MHILL (2005)

A **Figura 12** mostra os níveis hidrostáticos médios da água no aquífero basal simulados a partir deste modelo, bem como as direções de fluxo geradas. Da sua observação pode concluir-se que a circulação hídrica na área do *graben* das Lajes se processa de forma radial, localizando-se os níveis piezométricos mais elevados na zona da

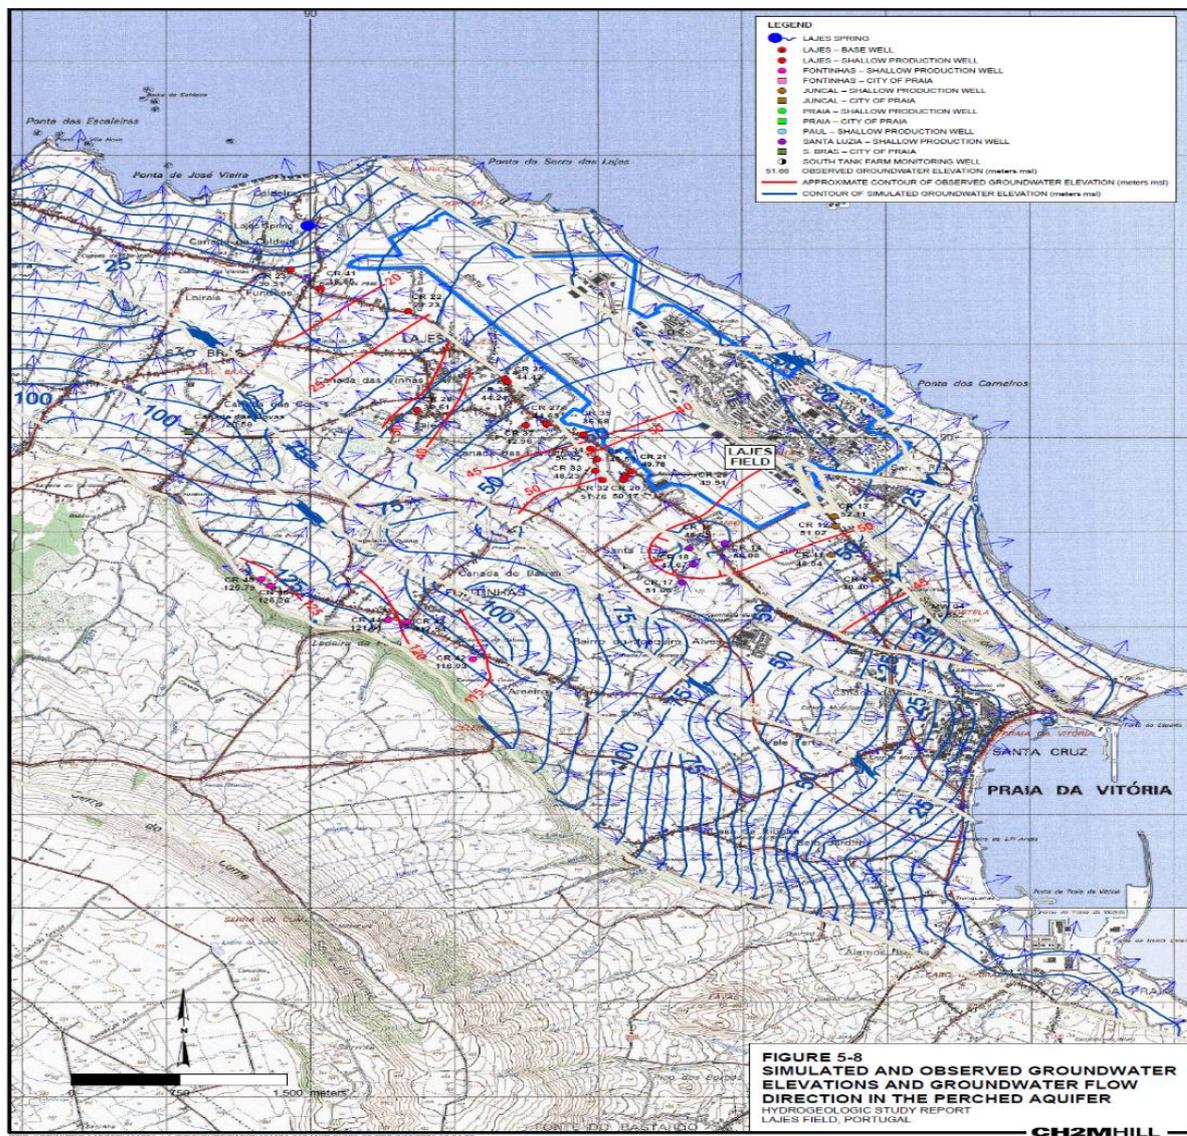
Figura 13: Níveis médios da água subterrânea nos aquíferos suspensos do *graben* das Lajes e direção do fluxo.

A **Figura 13** mostra os níveis piezométricos medidos nos aquíferos suspensos do *graben* das Lajes – LAJ1 - e a piezometria gerada pelo modelo de CH₂MHILL (2005). Da sua observação pode concluir-se que os fluxos hídricos se processam para o quadrante E no sector SE do *graben* da Lajes, ou seja, no sentido da Baía da Praia da Vitória, enquanto que no quadrante NW se processa para N, na direção da Caldeira das Lajes.

Da análise deste modelo, calibrado a partir de medições efectuadas em diversos poços escavados, constata-se que o fluxo hídrico suspenso é claramente influenciado pela tectónica local, refletindo a intensa compartimentação do terreno induzida pelas falhas. Assim, a massa de água subterrânea superficial LAJ1 desenvolve-se entre os 100 e os 125 m de altitude, na plataforma das Fontinhas, 75 m de cota na zona central deprimida do *graben* e, entre os 45 e os 50 m de altitude, na plataforma do Juncal.

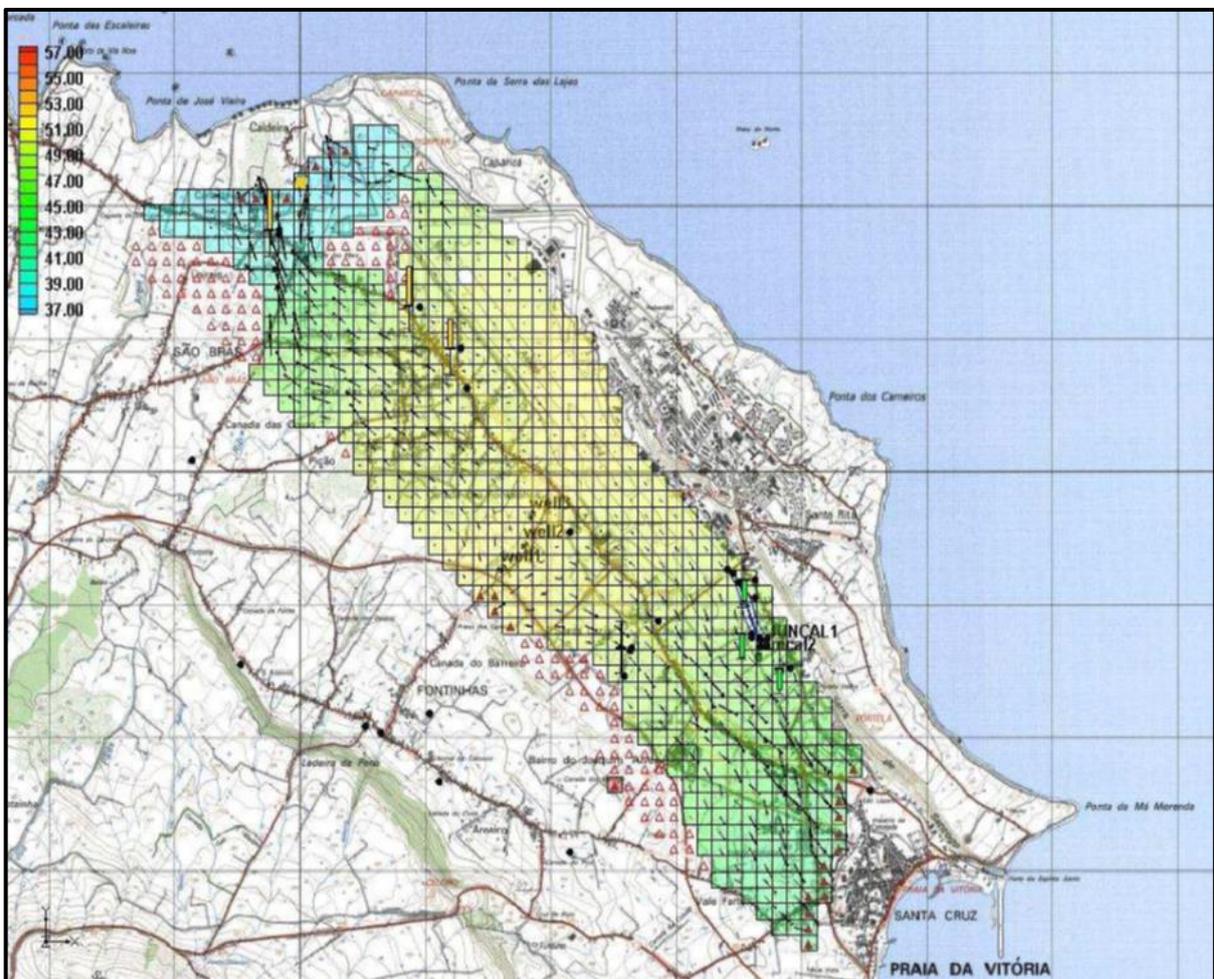
Figura 14: Modelação do sistema aquífero suspenso do *graben* das Lajes proposta por Oliveira et al. (2010).

Considera-se que no sector central do *graben* das Lajes, a espessura do aquífero basal não ultrapassa os 14 metros, os quais vão progressivamente diminuindo no sentido da orla costeira NW (Caldeira das Lajes) e SE (Baía da Praia da Vitória) e aumentando para W, no sentido do interior da ilha (Caldeira dos Cinco Picos), onde as principais recargas ocorrem (**Figura 14**).

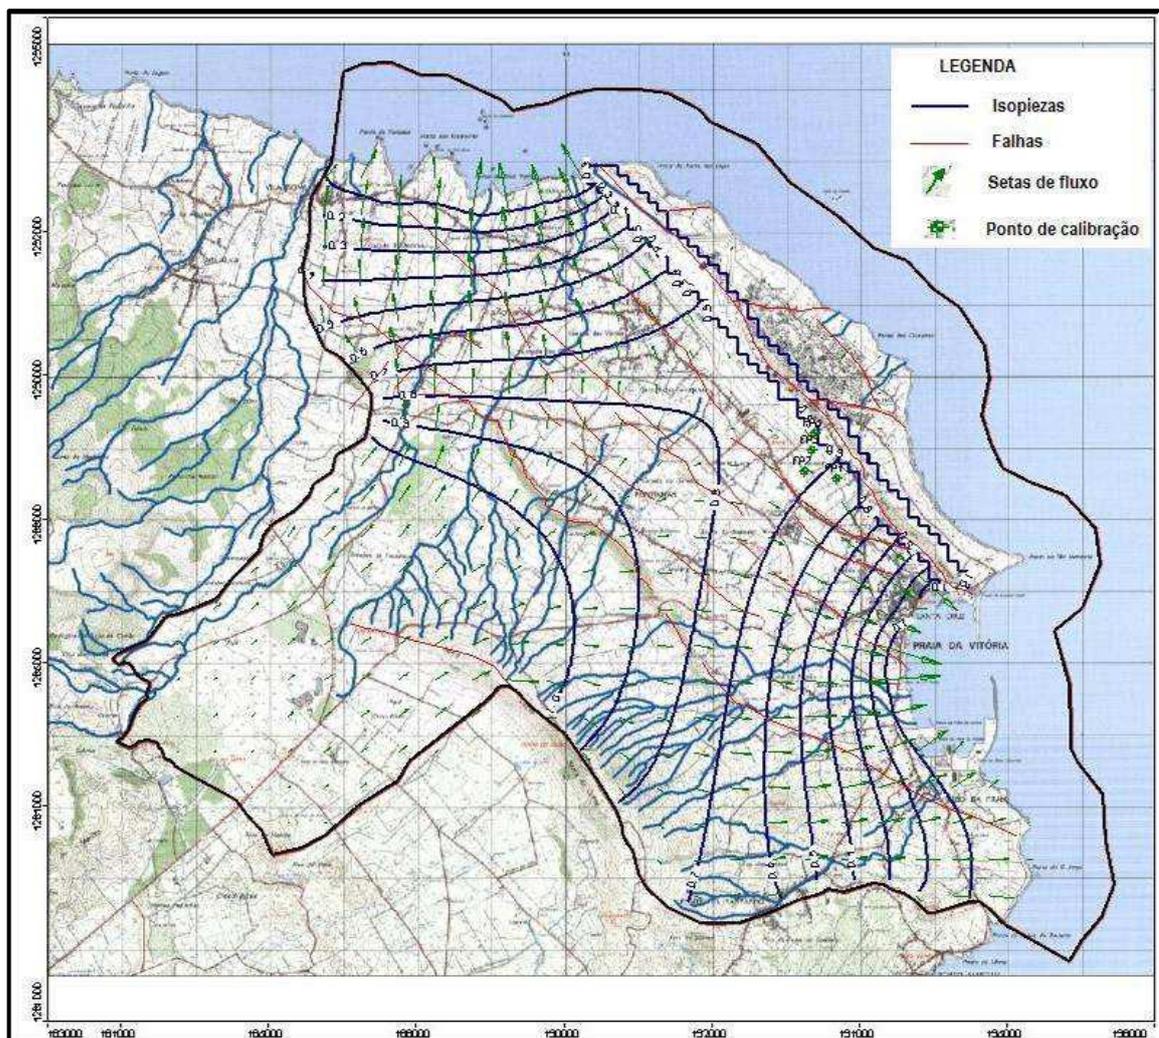
Figura 15: Distribuição espacial da piezometria e dos vetores de fluxo da água subterrânea no sistema basal

Como já foi referido, esta simulação considera a falha das Fontinhas como uma estrutura pouco permeável, facto pouco provável pelo menos nalguns troços dadas as condicionantes hidrológicas superficiais atrás descritas. É muito provável que esta estrutura tectónica constitua um caminho preferencial de circulação hídrica no aquífero basal, sobretudo na zona correspondente à Serra do Cume e à da Plataforma das Fontinhas, descarregando nos paus do Belo Jardim e da Pedreira localizados a S da Baía da Praia da Vitória.

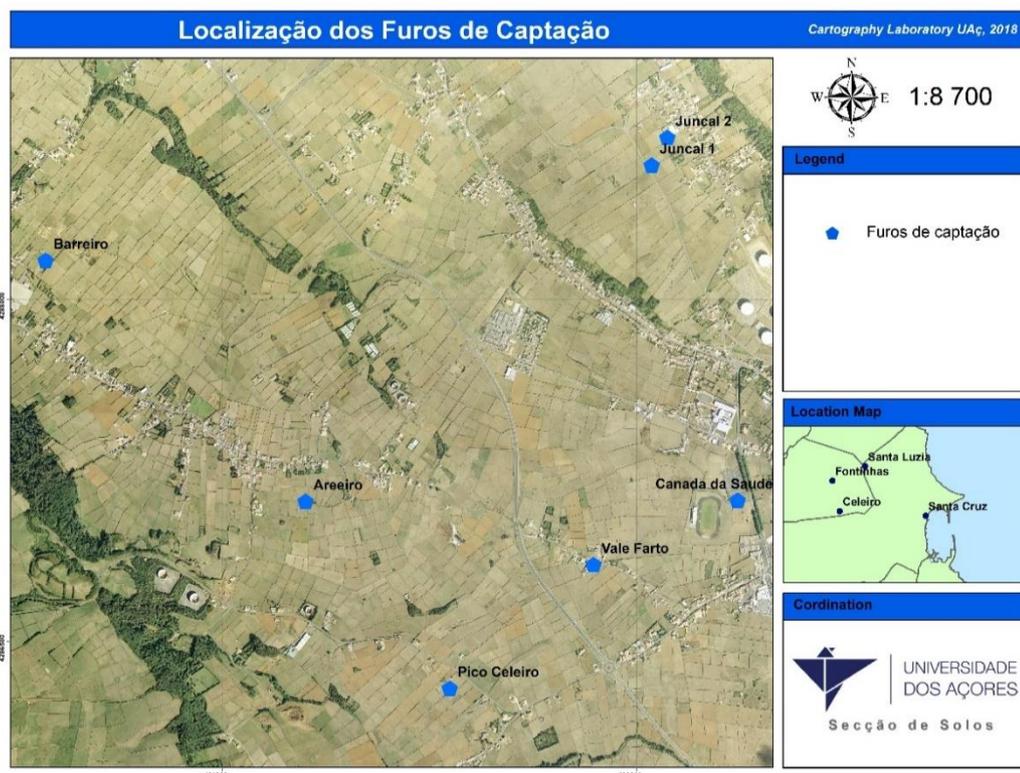
Figura 16: Distribuição espacial dos furos de captação na Zona do Ramo Grande

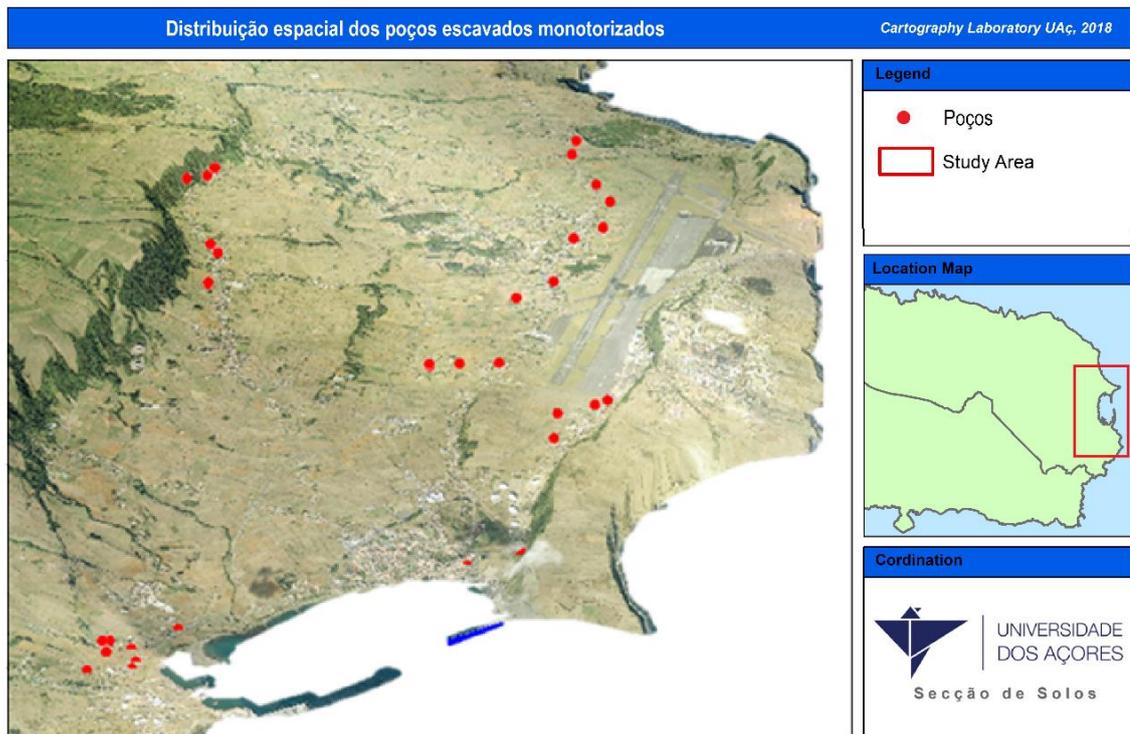
Figura 17: Distribuição espacial dos poços escavados monitorizados neste local

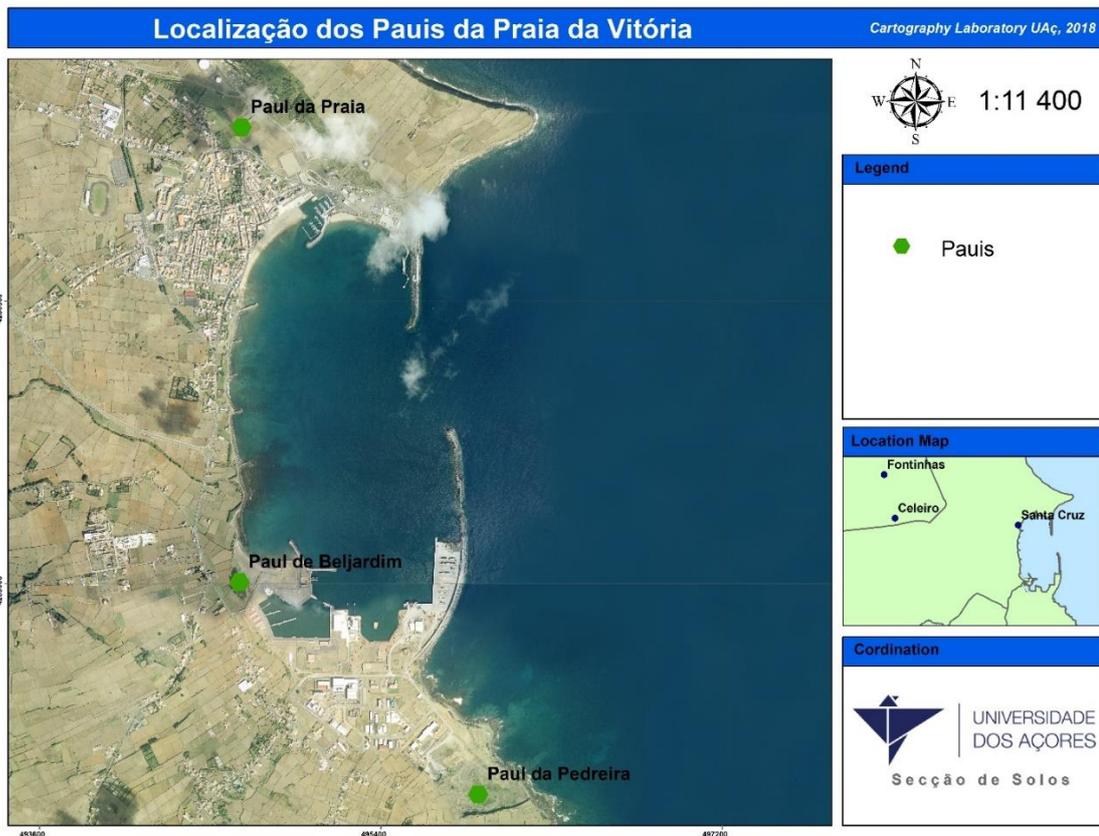
Figura 18: Localização dos Paus da Baía da Praia de Vitória

As massas de água superficiais que constituem os paúis da Baía da Praia da Vitória correspondem a pontos de descarga do sector sul do *graben* das Lajes (Rodrigues, 1993, 2002 e 2004 e Miguel, 2004). A sua ocalização é assinalada na **Figura 18**.

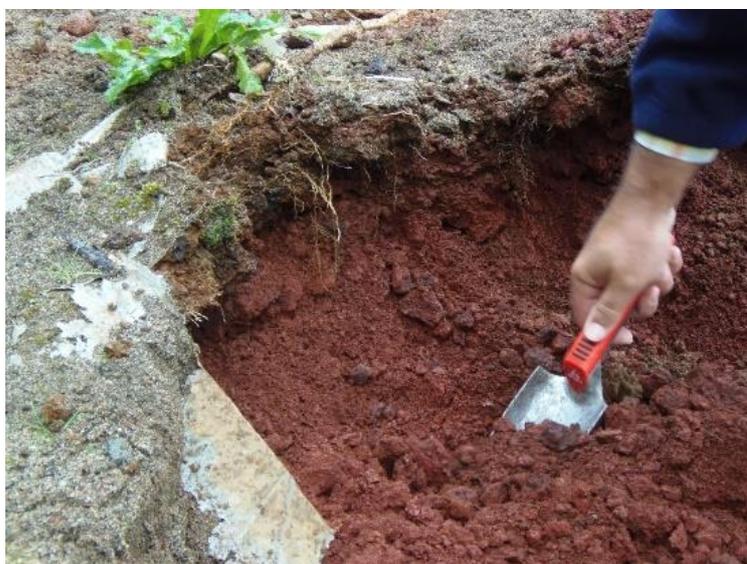
Figura 19: Aspecto do perfil com folha de plástico entre a areia e o substrato de “bagacina”

Com a presente investigação pretendeu-se reavaliar a situação relativamente aos teores de alguns metais pesados em solos e substratos das plataformas dos tanques T-1341 e T-1342, tendo a amostragem sido orientada com o objetivo de se procurar revisitar os locais que em AMEC (2010) tinham sido assinalados como os de maior contaminação por metais pesados, com especial ênfase para a plataforma de implantação do reservatório T-1342. Neste âmbito, foram ainda colhidas amostras de areia que havia sido usada como camada de assentamento dos tanques a qual foi, após desativação e desmantelamento destes, amontoada no extremo sudoeste de cada uma das áreas/plataformas de implantação. Nestes dois locais a areia existe presentemente em quantidades residuais (poucos metros cúbicos) uma vez que esse material terá sido em grande parte removido embora para destino que se desconhece. Foi identificada a existência de um filme plástico de isolamento colocado na interface entre a areia e o solo/substrato (**Figura 19**).

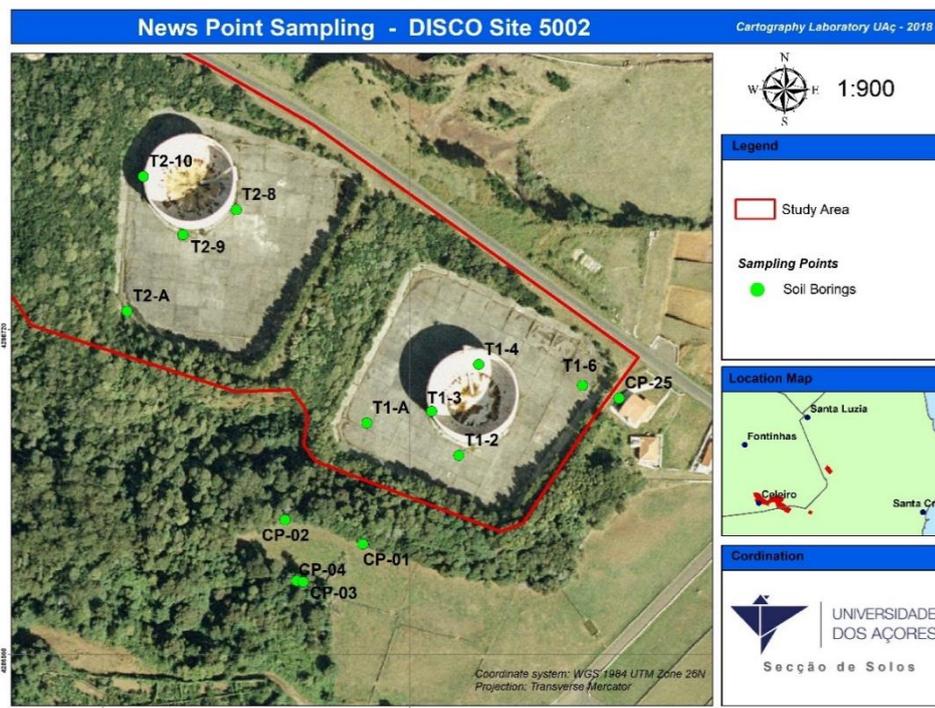
Figura 20: Pontos de colheita das amostras. Na segunda fase foram colhidas amostras apenas nos pontos T1-A, T1-6, T2-A e T2-9

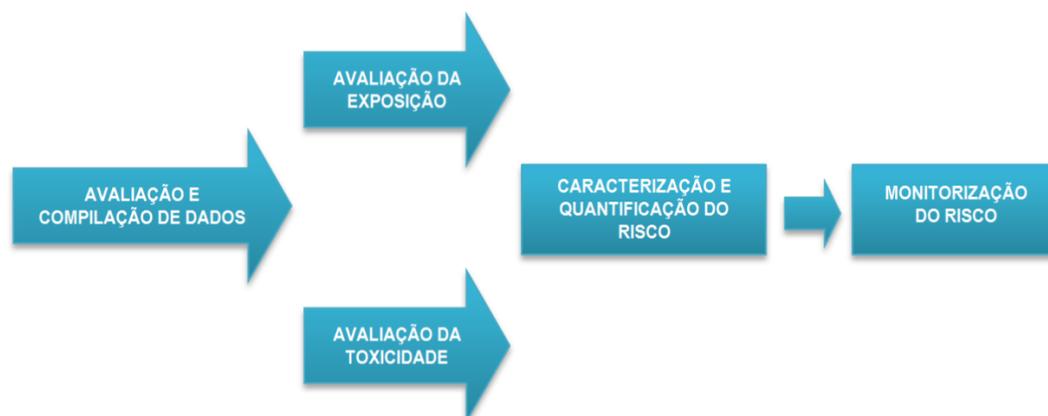
Figura 21: Etapas da Análise de Risco

A avaliação de risco para a saúde humana, em regra, engloba as seguintes etapas, organizadas de forma faseada, tal como se ilustra na **Figura 21**.

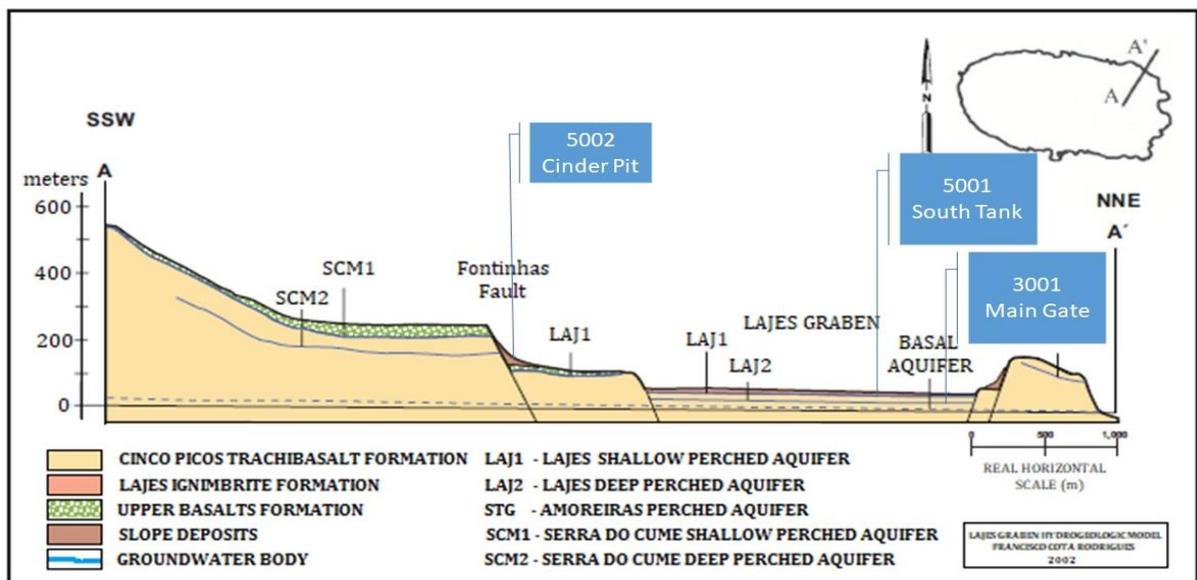
Figura 22: Perfil esquemático geológico e hidrogeológico (Adaptado de Rodrigues, 2002)

A superfície piezométrica do aquífero basal (Lobo Ferreira *et al.*, 2010) apresenta, a montante, na Serra do Cume, uma direção de fluxo (SW-NE) perpendicular à falha das Fontinhas (onde se situa o *Site* 5002), que se divide em duas direções no *graben* das Lajes: S-N, no bloco NW e NW-SE no bloco SE. Os *sites* 3001 e 5001 encontram-se no bloco SE. Na **Figura 22** apresenta-se um perfil esquemático geológico-hidrogeológico com a localização dos *sites* em estudo.
