Análise da situação relativa
à contaminação da Base
das Lajes – Terceira, Açores.

Análise da situação relativa à contaminação da Base das Lajes – Terceira, Açores

IITAA – Instituto de Investigação e Tecnologias Agrárias e do Ambiente
Faculdade de Ciências Agrárias e do Ambiente da Universidade dos Açores
Rua Capitão João d'Ávila, 9700-042 Angra do Heroísmo, Portugal

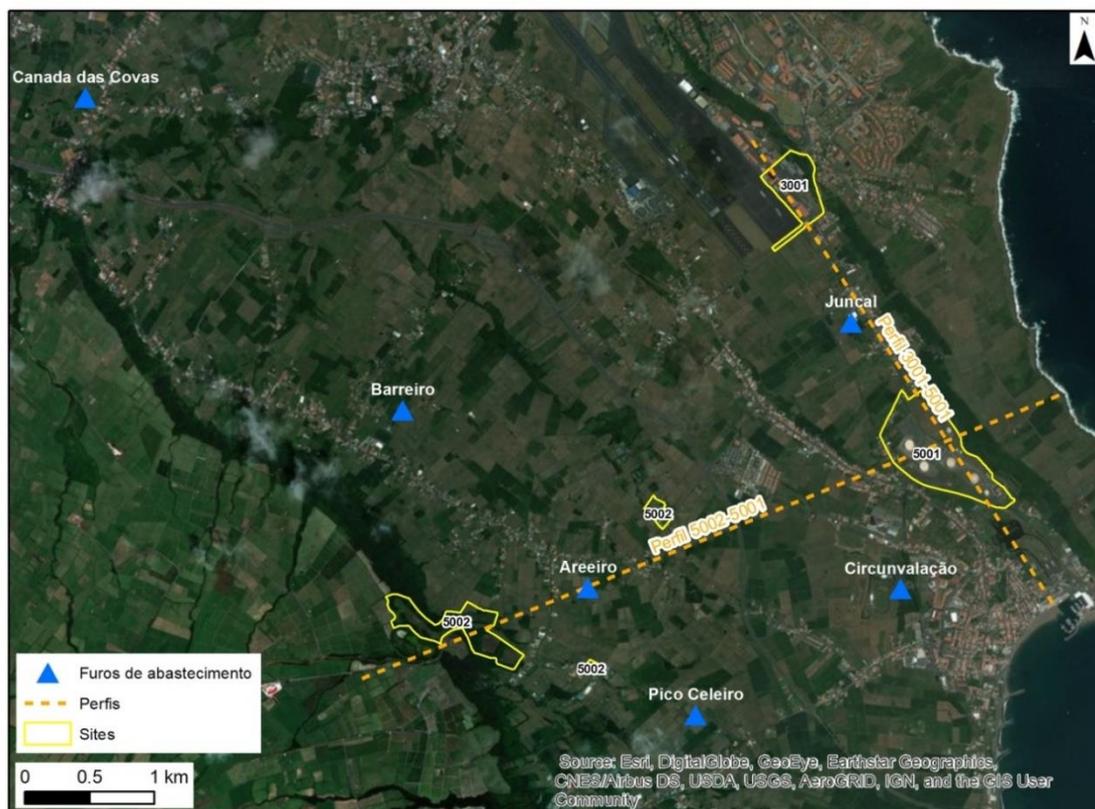
Figura 23: Captações de abastecimento público (<http://sig-sraa.azores.gov.pt>)

Na **Figura 23** e **Figura 24** apresenta-se a localização das captações de abastecimento público potencialmente afetadas na envolvente dos *sites* e as respetivas zonas de proteção (alargada, intermédia e imediata).

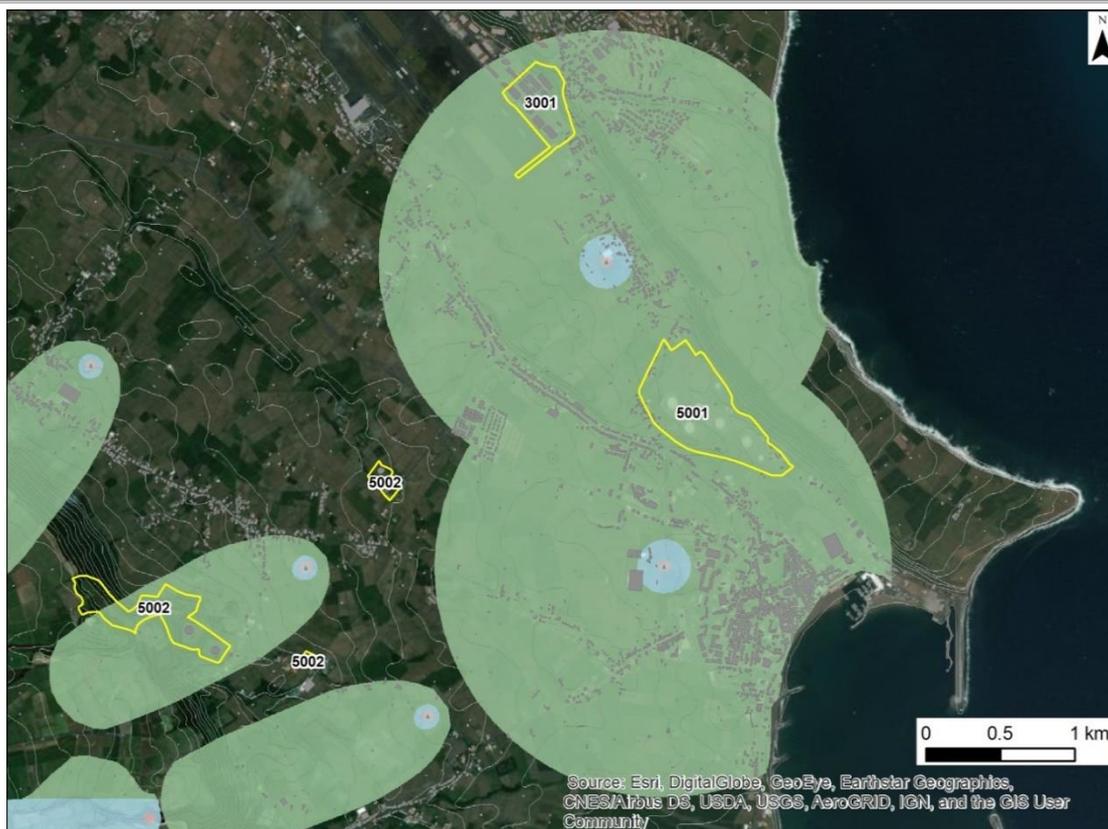
Figura 24: Zona de proteção das captações e edificado (<http://sig-sraa.azores.gov.pt>)

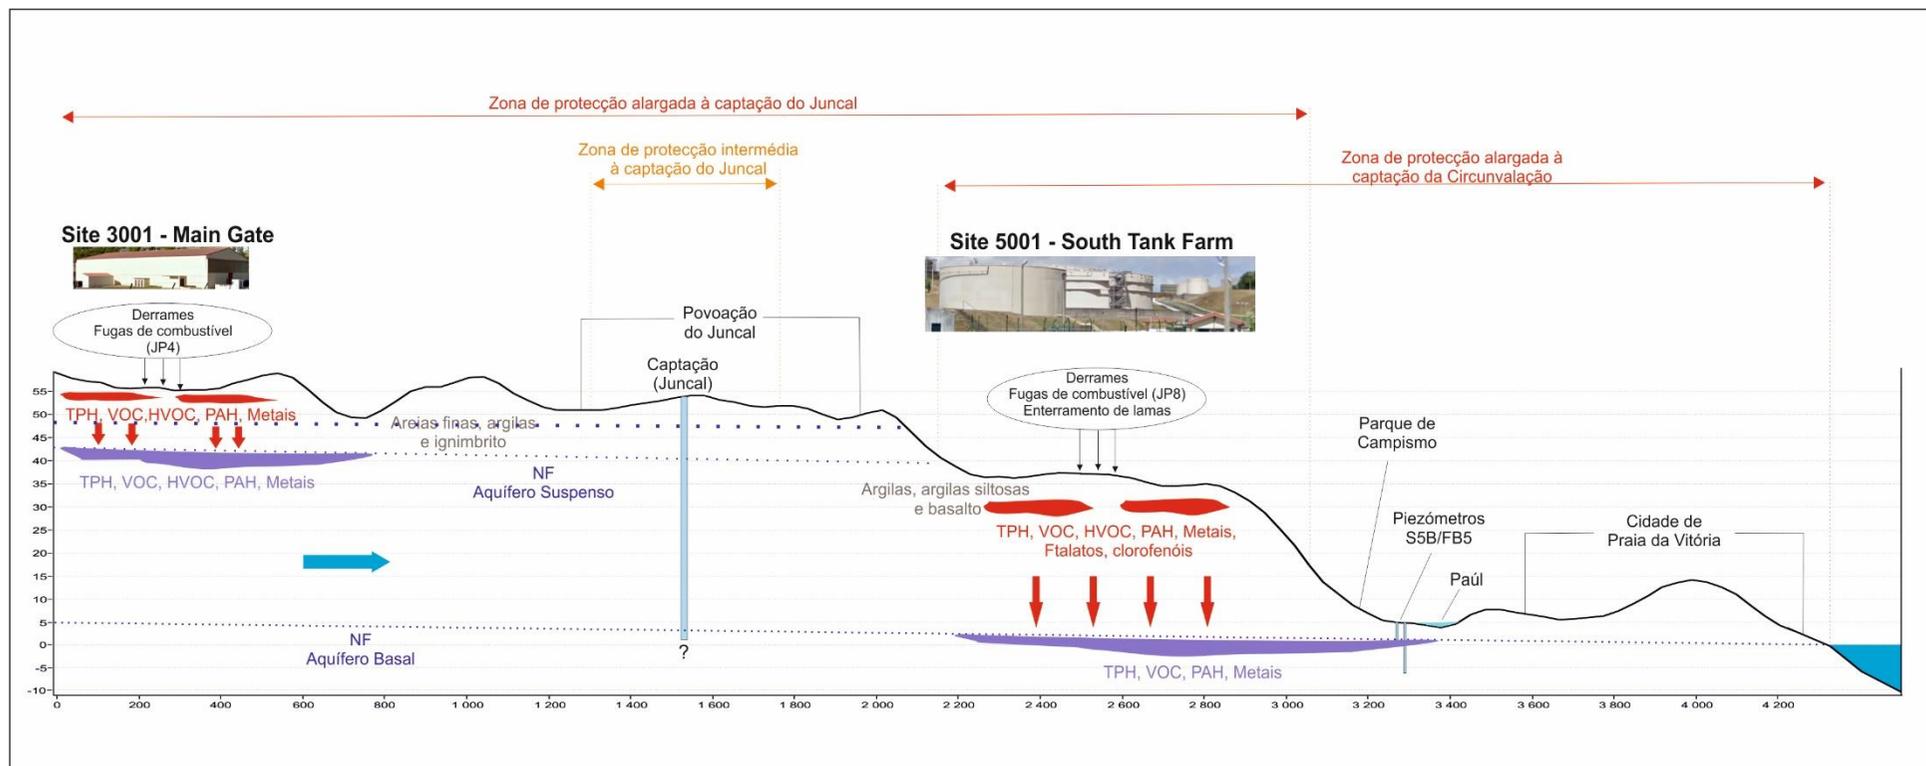
Figura 25: Modelo Conceptual de Contaminação (sites 3001 – 5001)

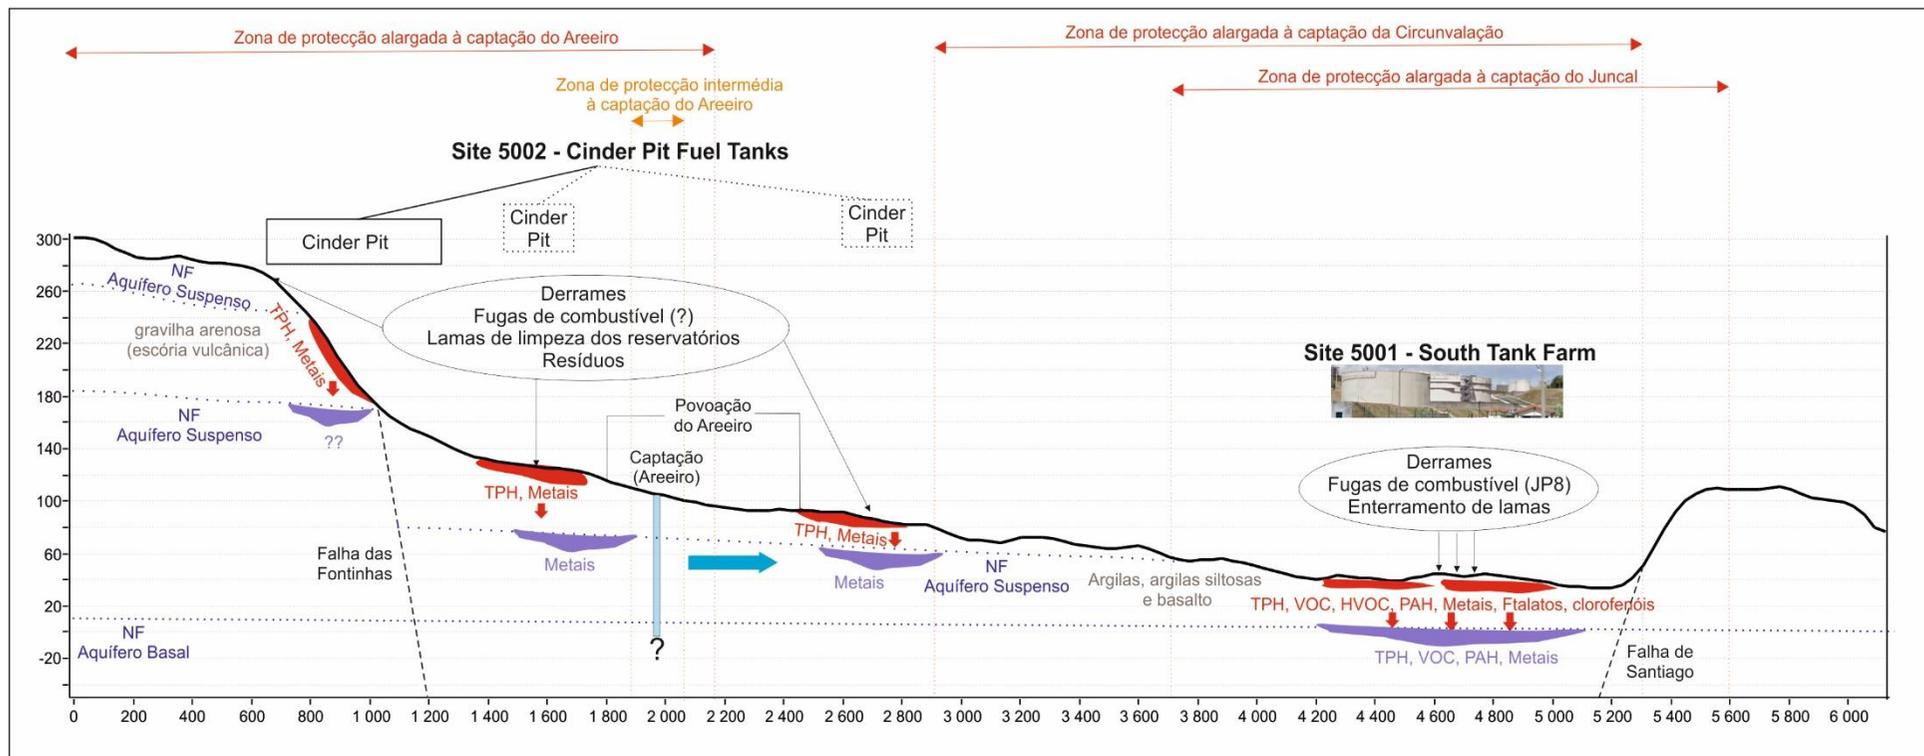
Figura 26: Modelo Conceptual de Contaminação (sites 5002 – 5001)

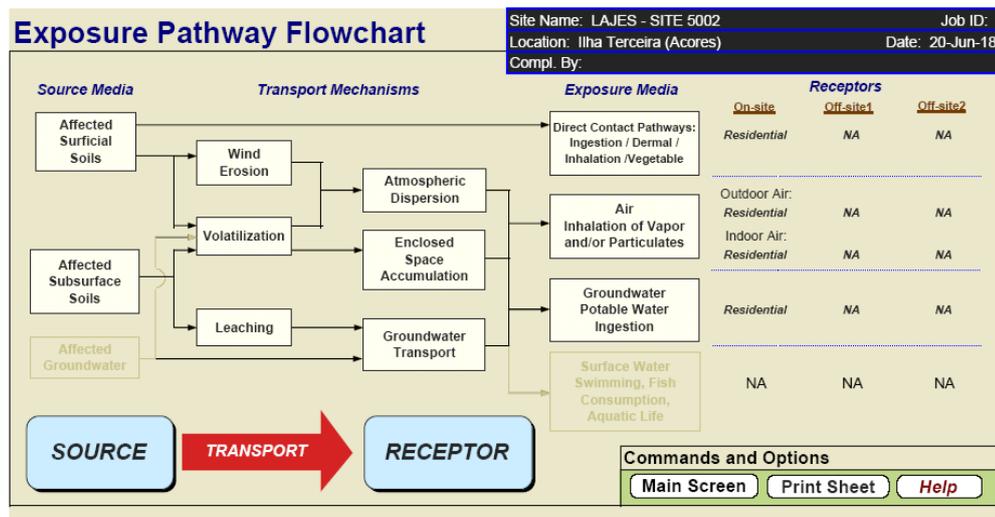
Figura 27: Modelo de exposição adotado na avaliação do risco

Na **Figura 27** apresenta-se, de forma esquemática, o modelo genérico de transporte e vias de exposição da contaminação ao recetor, adotados na análise quantitativa do risco.
