PROSPECÇÃO GEOFÍSICA, PELO MÉTODO DA RESISTIVIDADE ELÉCTRICA, NO CONCELHO DE PRAIA DA VITÓRIA, AÇORES

Estudo realizado para a Câmara Municipal de Praia da Vitória

Lisboa • Março de 2010

RELATÓRIO 236/2010 – NGEA/NAS

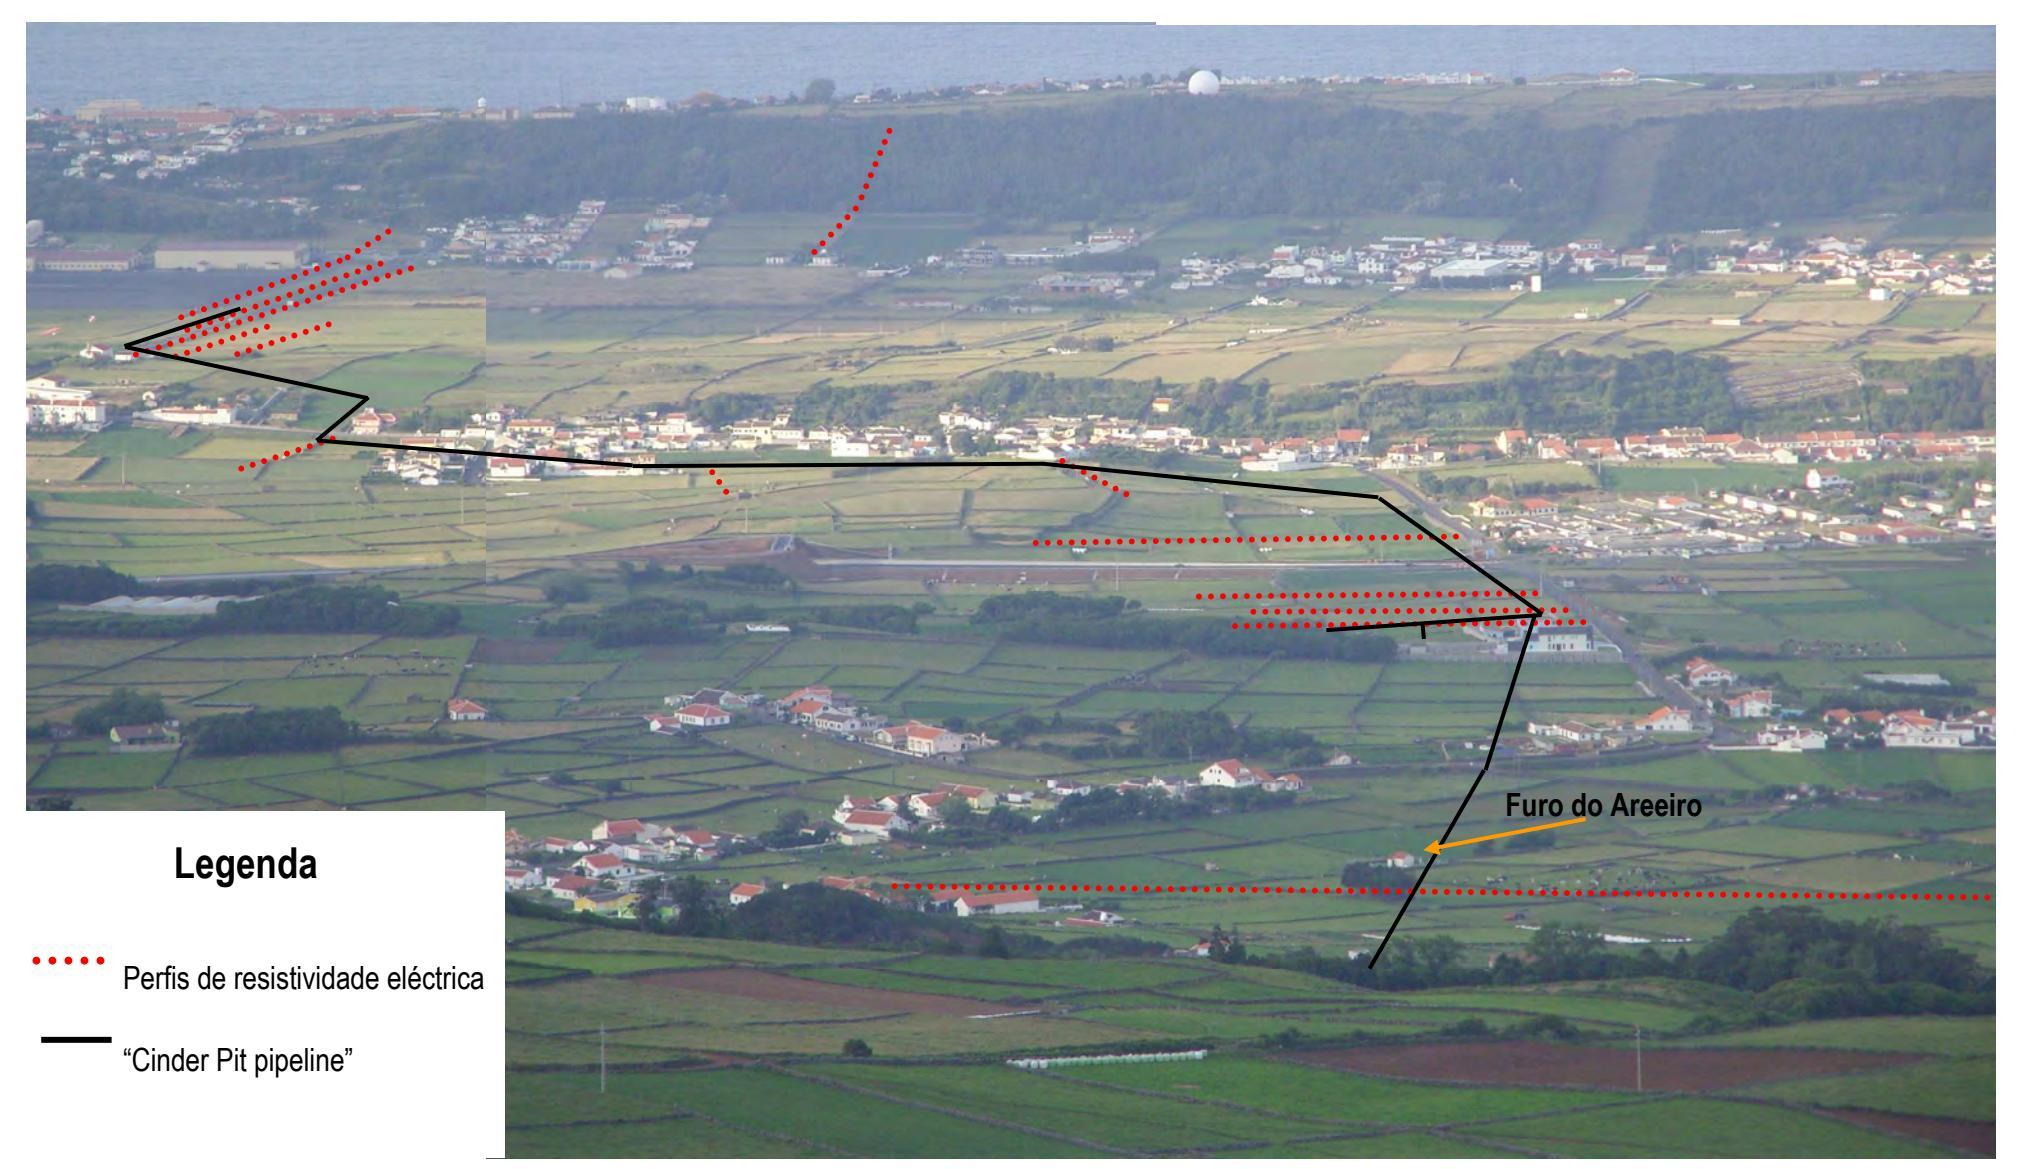
Figura 2 – Percurso do "Cinder Pit pipeline" entre Cruz do Pico e a Base e localização dos perfis executados na sua proximidade.

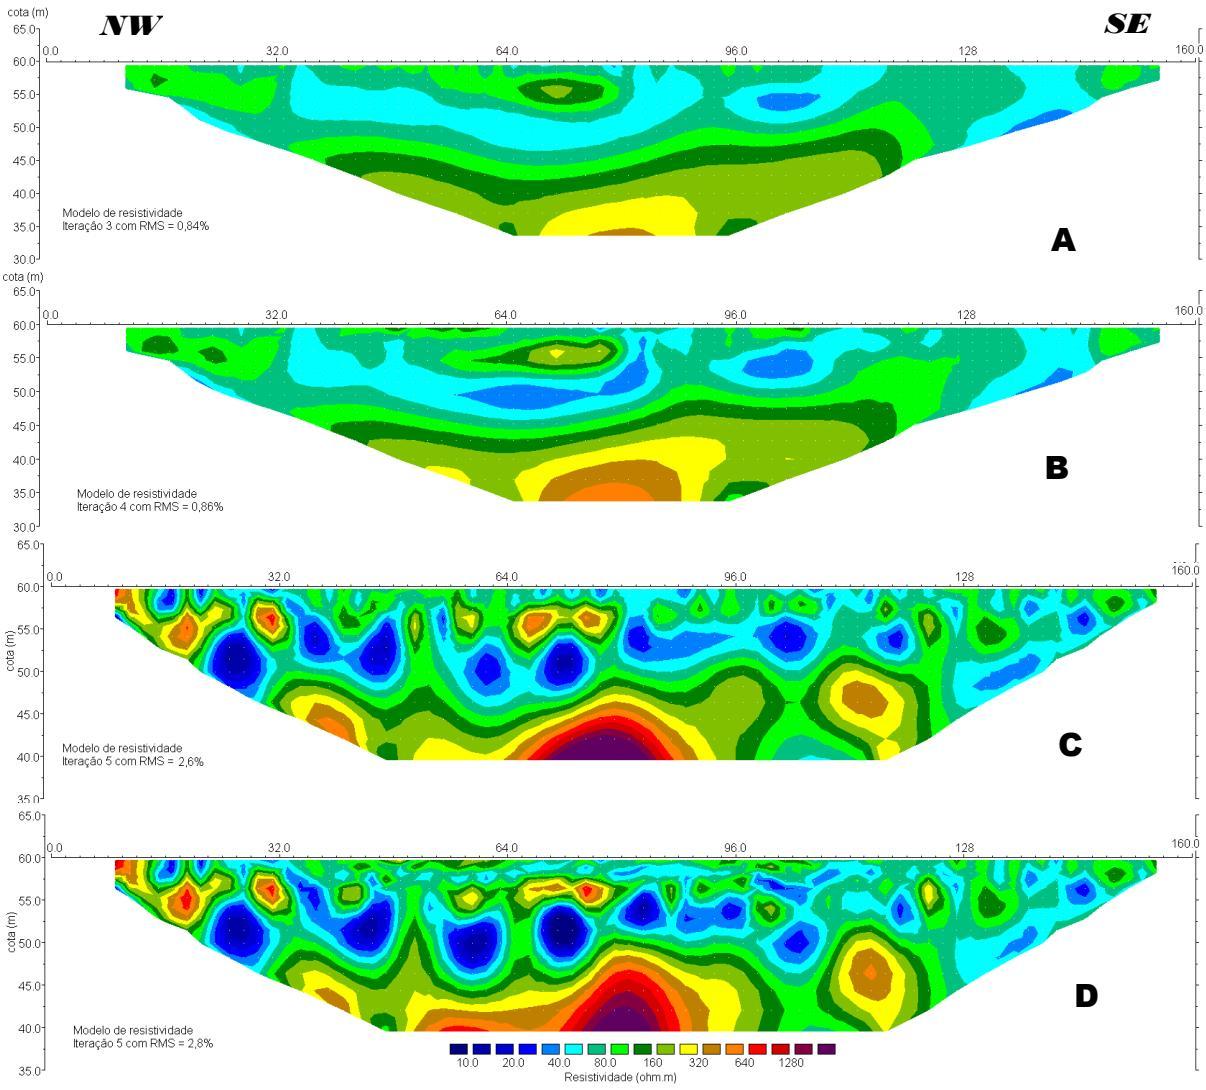
Figura 5 – Modelos de resistividade eléctrica obtidos para o perfil Padrão I.

A) - dispositivo de Wenner (grande);
 B) – dispositivo de Wenner (grande e pequeno);
 C) dispositivo dipolo-dipolo (grande e pequeno);
 C) dispositivo dipolo-dipolo (grande e pequeno).

Mediu-se no local, em três pontos, a espessura dos ignimbritos (material acastanhado na Figura 6). A comparação dos valores medidos, com aqueles obtidos no modelo para a camada de baixa resistividade (ρ < 80 ohm.m), permite constatar a existência de um bom ajuste entre os dois. A camada de resistividades mais elevadas (ρ > 80 ohm.m) corresponde às lavas (material acinzentado na Figura 6). As variações laterais de resistividade, que ocorrem nesta última camada, correspondem a zonas mais fracturadas (80 ohm.m < ρ < 240 ohm.m), na parte central do perfil e a zonas de rocha mais compacta (ρ > 240 ohm.m) nas suas extremidades.

Estes resultados ajudaram a calibrar e a interpretar os restantes modelos geoeléctricos face à geologia complexa presente no local.

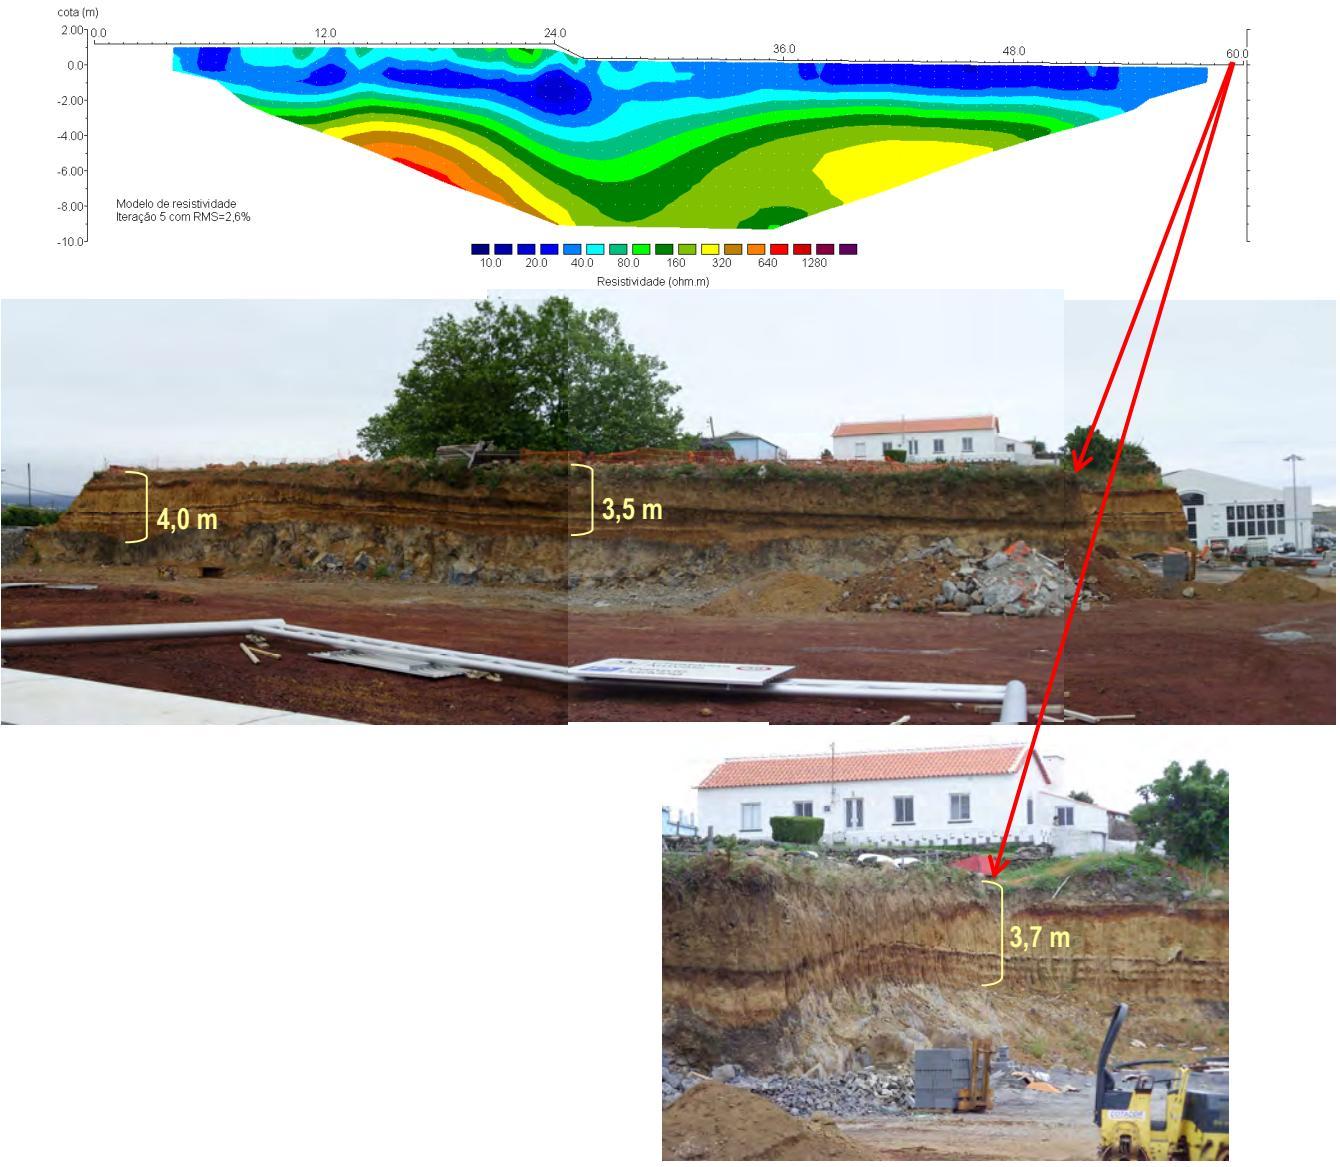
Figura 6 – Modelo de resistividade eléctrica obtido para o perfil Padrão II. As setas indicam o extremo E do perfil.

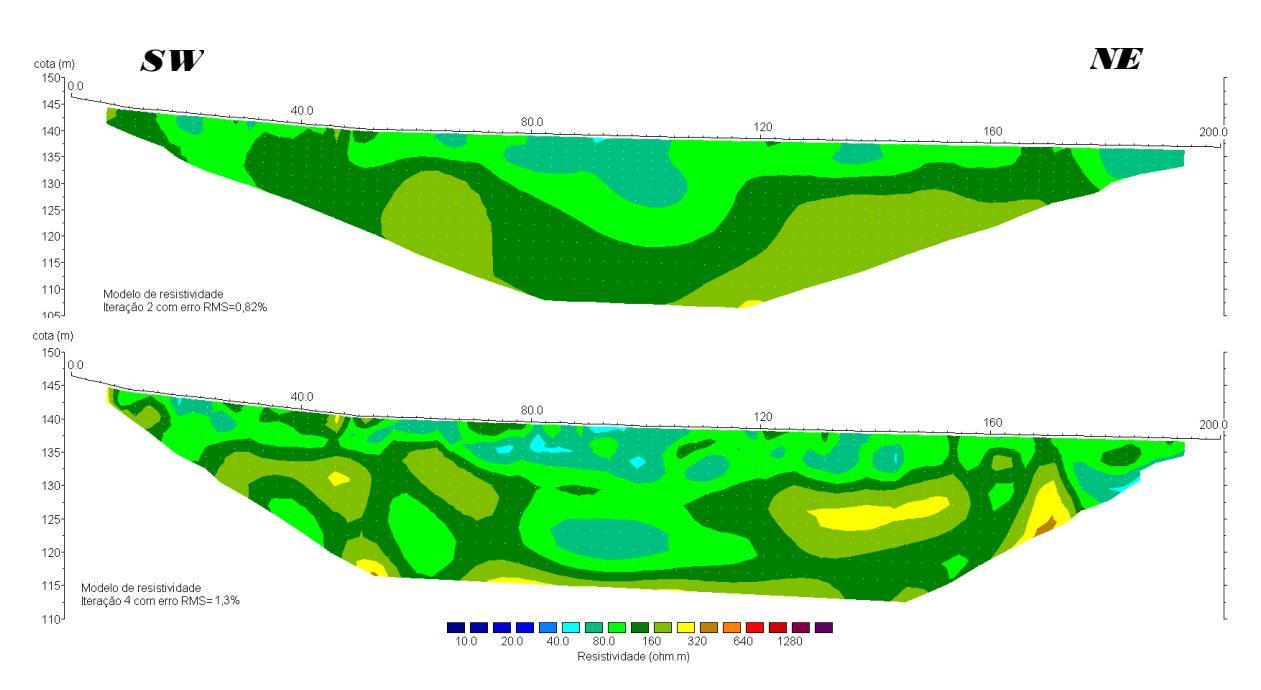
Figura 10 - Modelos de resistividade obtidos para os perfis PR11W (topo) e PR12DD (baixo).

Com o objectivo de se estudar o acidente geológico correspondente à denominada falha das Fontinhas e a eventual existência de uma pluma contaminante que atingisse o furo Fontinhas-Barreiro, procurou--se um alinhamento que fosse transversal a esta falha. O único alinhamento disponível correspondia a um antigo caminho de acesso a alguns terrenos agrícolas, situados em Acima do Cabouco. Contudo, a presença de inúmeras árvores caídas e de arvoredo denso na zona mais íngreme do caminho (Figura 7), que corresponderá à zona de rejeito da falha, inviabilizou a intersecção da mesma. O extremo SW dos perfis *PR11W* e *PR12DD* foi instalado junto a esta obstrução, para procurar obter o máximo de informação possível sobre este acidente geológico. Próximo do furo Fontinhas-Barreiro executou-se o perfil *PR13W* em posição paralela à falha, para procurar localizar uma eventual contaminação proveniente do *pipeline* dos Cinco Picos. Apresentam-se nas Figuras 10 e 11 os modelos de resistividade obtidos nestes perfis, salientando-se o seu baixo erro RMS.

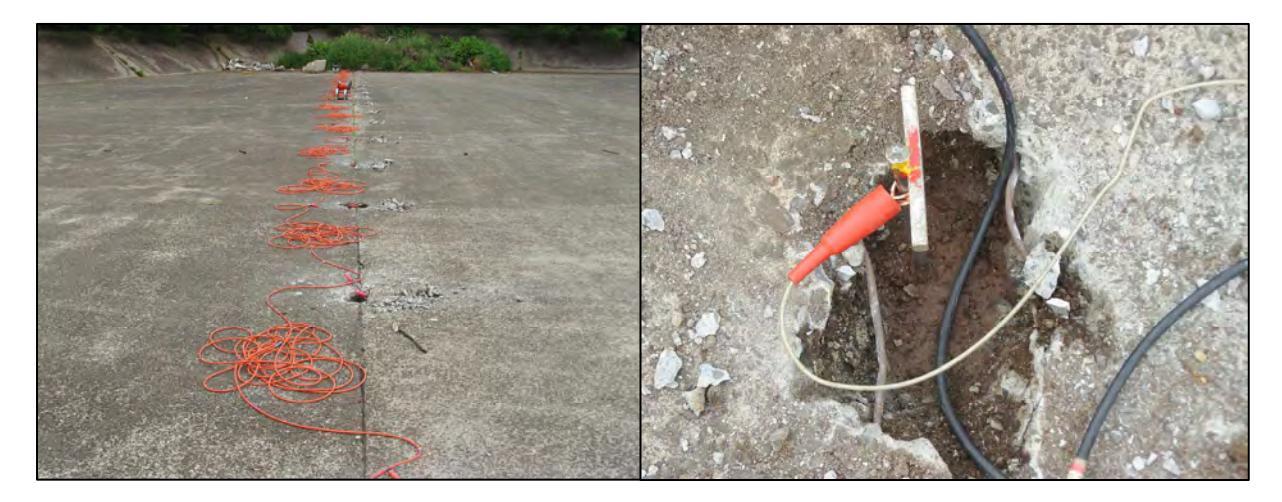
Figura 12 - *Esquerda* – vista da metade *SO* do perfil *PR4W*. *Direita* – pormenor da instalação de um eléctrodo no buraco aberto na junta entre duas lajes de betão armado, sendo visível o ferro da armadura.

Da observação do modelo de resistividade obtido ressalta, desde logo, uma estrutura de baixa resistividade, fora do comum e que se repete regularmente. A marcação dos pontos onde se encontram as juntas de dilatação entre as placas, constituídas por material isolante (à base de borracha), evidencia o que foi referido atrás: as formas regulares, de baixa resistividade, são as lajes de betão armado.

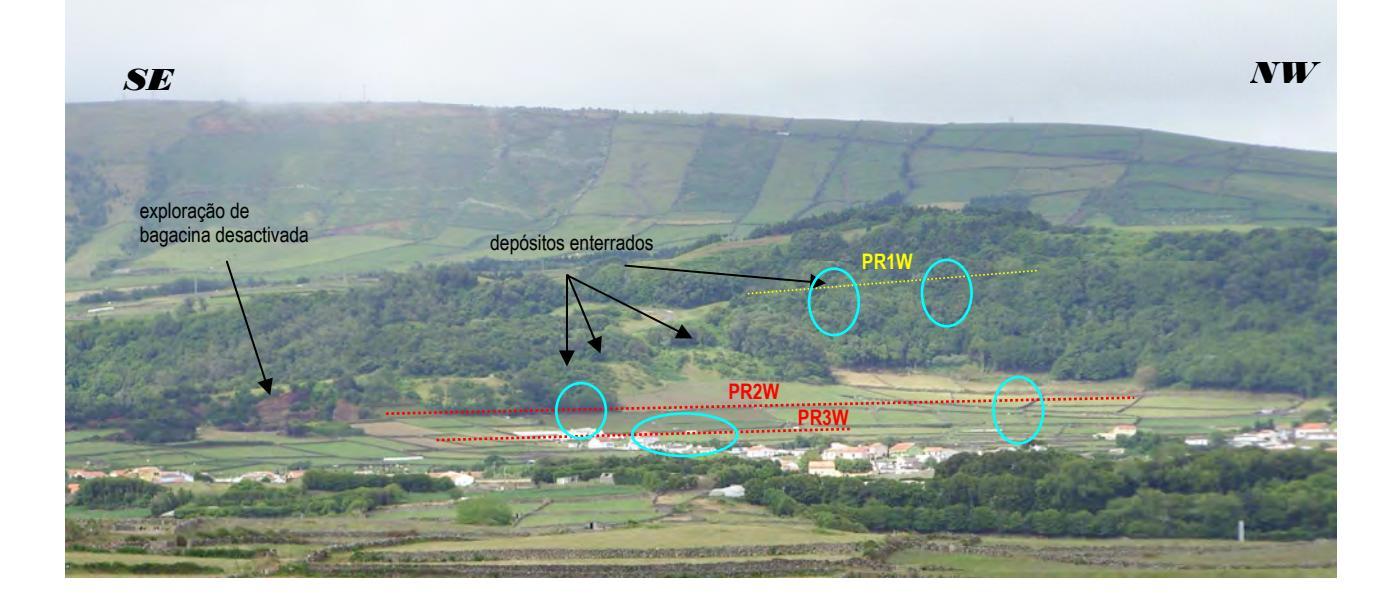
Figura 14 - Vista do Pico Celeiro a partir da Serra de Santiago, com identificação dos perfis realizados neste local, assim como da sua posição relativa face aos depósitos identificáveis e à antiga exploração dos Basaltos Superiores de Pico Celeiro (bagacina). As elipses a azul delimitam zonas de baixa resistividade identificadas nos perfis.

Outro foco de potencial contaminação dos solos e, consequentemente, das águas subterrâneas é um local situado no Pico Celeiro, onde se encontram enterrados vários conjuntos de tanques. Apresenta--se, na Figura 14, um enquadramento dos perfis, dos tanques enterrados e de uma antiga exploração dos Basaltos Superiores de Pico Celeiro (bagacina), na Figura 15, o modelo de resistividade do perfil *PR1W* e, na Figura 17, este mesmo perfil enquadrado com os restantes perfis executados neste local.

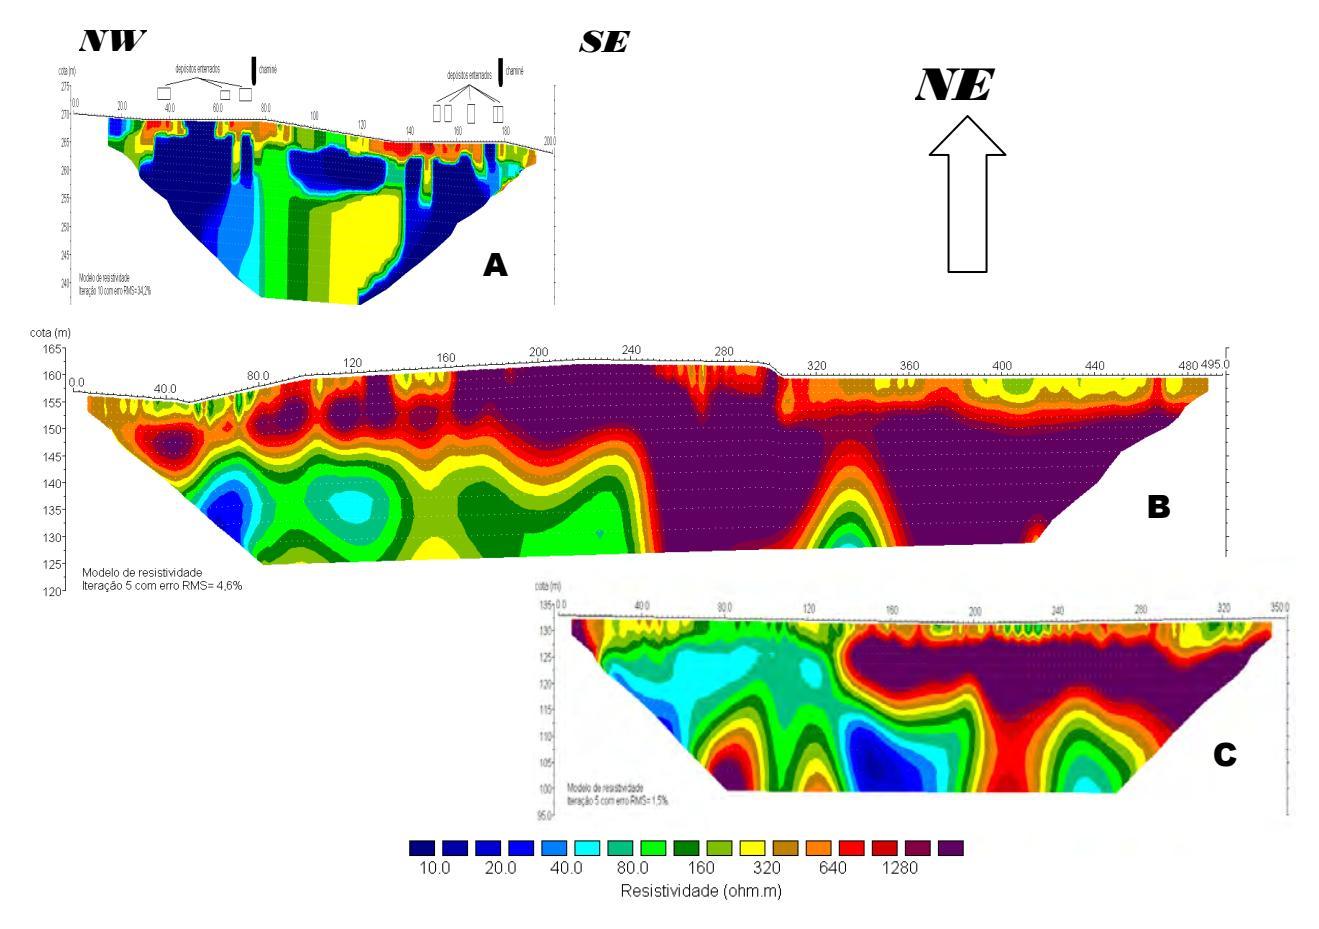
Figura 17 - Modelos de resistividade obtidos para os perfis *PR1W* (**A**), *PR2W* (**B**) e *PR3W* (**C**), dispostos nas suas posições relativas e em cotas descendentes de **A** para **C**.

O modelo de resistividade obtido para o perfil *PR1W* apresenta um erro elevado, devido, não apenas ao facto de aqui o subsolo não apresentar uma estrutura bidimensional, por via da presença dos depósitos enterrados, que deverão encontrar-se parcialmente debaixo do perfil e para Oeste deste, criando um significativo efeito tridimensional, como também por existirem gradientes muito fortes, com rápidas transições de baixas para altas resistividades e vice-versa. Contudo, são identificáveis três regiões de muito baixa resistividade, duas delas estendendo-se em profundidade, nos locais onde se situam os depósitos, e, a terceira, suspensa a cerca de 3 m da superfície e com cerca de 5 m de espessura. Considera-se que estas baixas resistividades serão devidas à presença de hidrocarbonetos, já biodegradados e misturados com água. Dada a posição elevada deste local, face aos terrenos situados no topo da Canada do Coxo, é provável que a zona de baixa resistividade, identificável no extremo Noroeste do modelo obtido para o perfil *PR2W* e centrada a cerca de 20 m de profundidade, se encontre relacionada com uma pluma de contaminação proveniente deste local.

O extremo Sudoeste do perfil *PR2W* terminou no limite do corte da exploração de bagacina. Este material prolongar-se-á para Oeste até, pelo menos, às coordenadas 160 m dos perfis *PR2W* e *PR3W e*, para Sul e Sudeste, dado que, nos perfis executados a cerca de 500 m destes, em Cruz do Pico, e que se apresentam na secção seguinte, também ocorrem resistividades elevadas e numa extensão apreciável. A elevada porosidade dos piroclastos pertencentes à formação dos Basaltos Superiores de Pico Celeiro será a responsável pelas elevadas resistividades deste material (> 4.000 ohm.m).

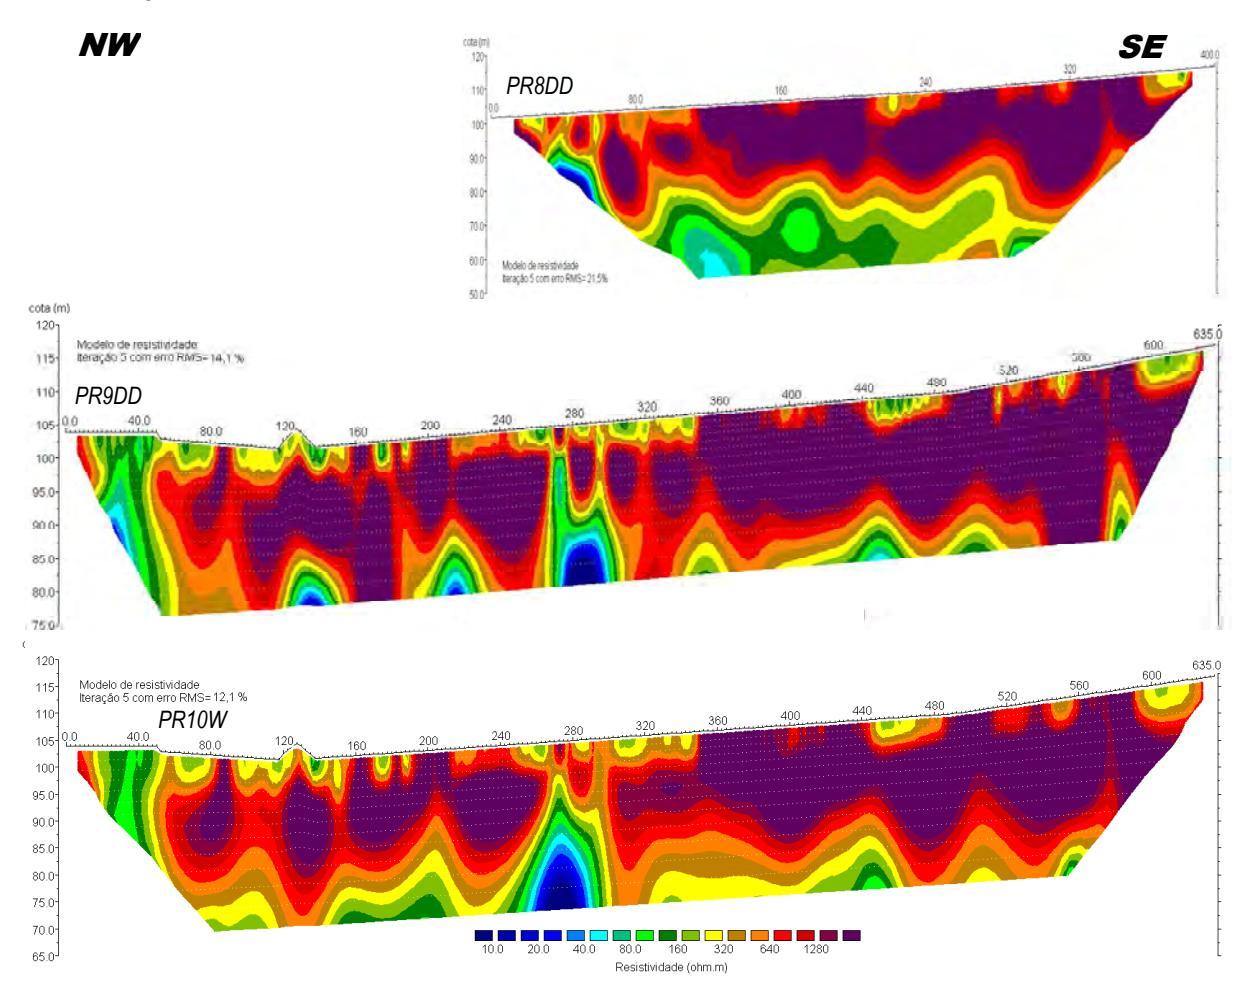
Figura 19 - Modelos de resistividade obtidos para os perfis PR8DD, PR9DD e PR10W.

Apresentam-se, na Figura 18, o enquadramento dos seis perfis executados neste local, na Figura 19, os perfis executados na direcção NW-SE, na Figura 20, os perfis de menores dimensões executados no extremo SE dos anteriores e, na Figura 21, uma composição destes últimos com o perfil *PR10W*, com uma escala gráfica diferente, para melhor leitura dos resultados.

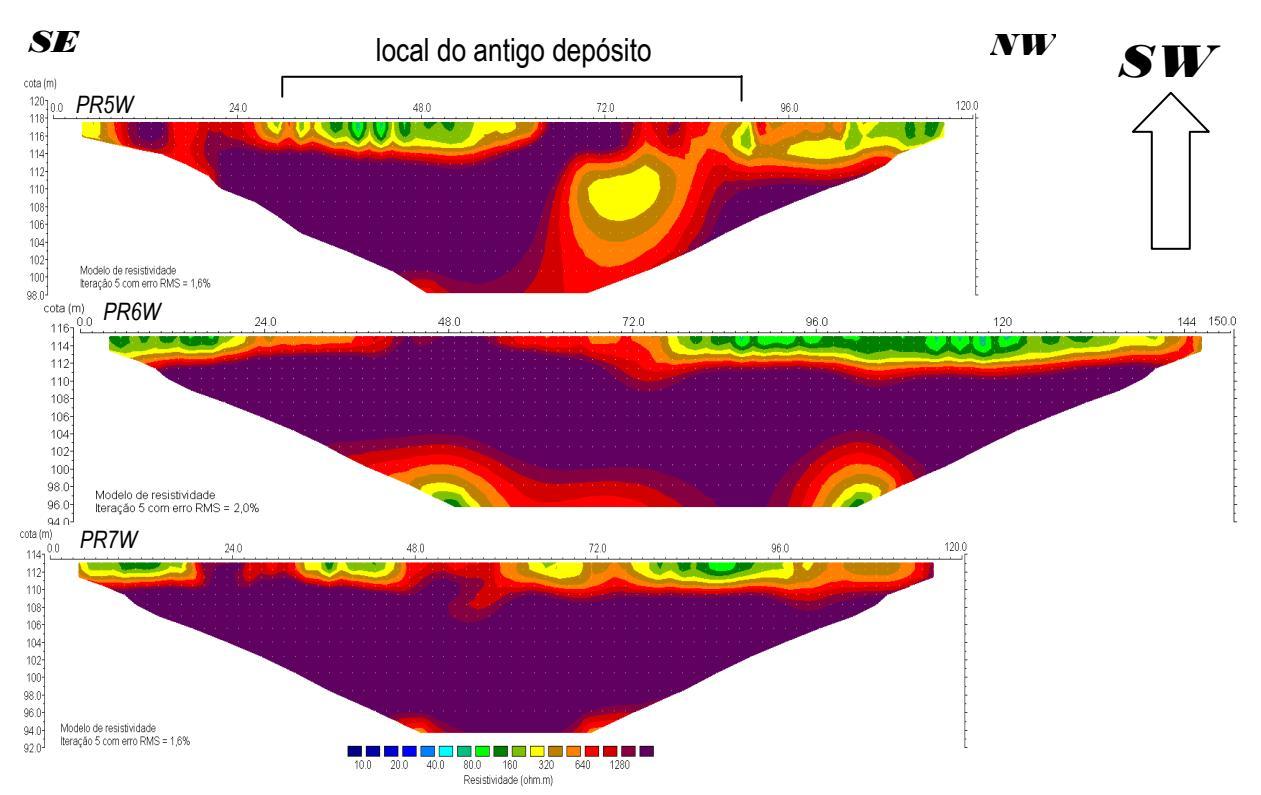
Figura 20 - Modelos de resistividade obtidos para os perfis *PR5W*, *PR6W* e *PR7W*, dispostos nas suas posições relativas e em cotas descendentes de **A** para **C**.

O nível subjacente aos Basaltos Superiores de Pico Celeiro, onde a resistividade eléctrica tem valores na ordem das centenas de ohm.m, deverá corresponder aos Traquibasaltos dos Cinco Picos.

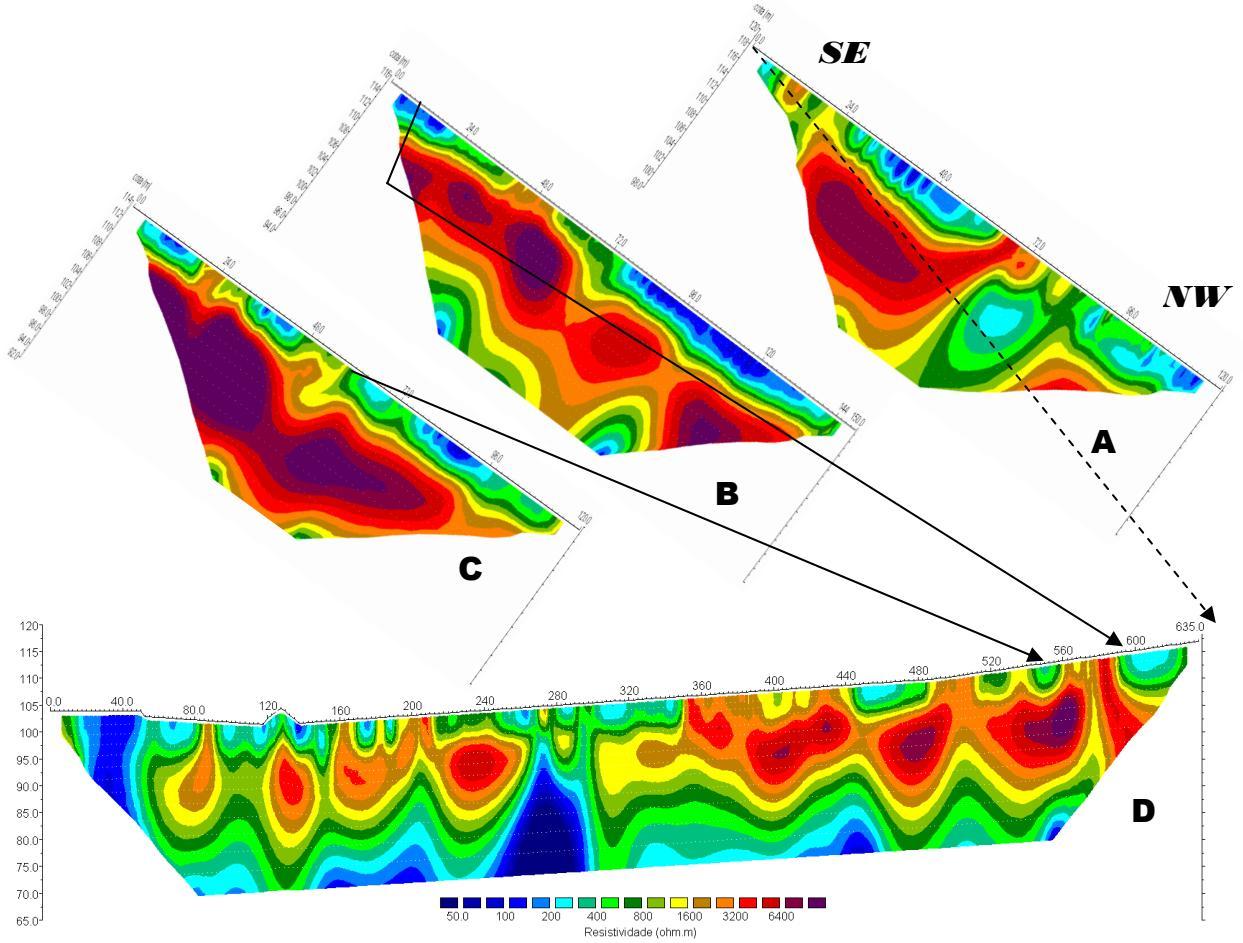
Figura 21 - Modelos de resistividade obtidos para os perfis *PR5W* (**A**), *PR6W* (**B**), *PR7W* (**C**) e PR10W (**D**) com escala gráfica diferente daquela apresentada nas figuras anteriores. As setas a traço cheio indicam os pontos onde os perfis *PR6W* e *PR7W* se cruzam com o perfil *PR10W*. O extremo SW do perfil *PR5W* encontra-se a W e a N do extremo SW do perfil *PR10W*, e a uma cota superior.

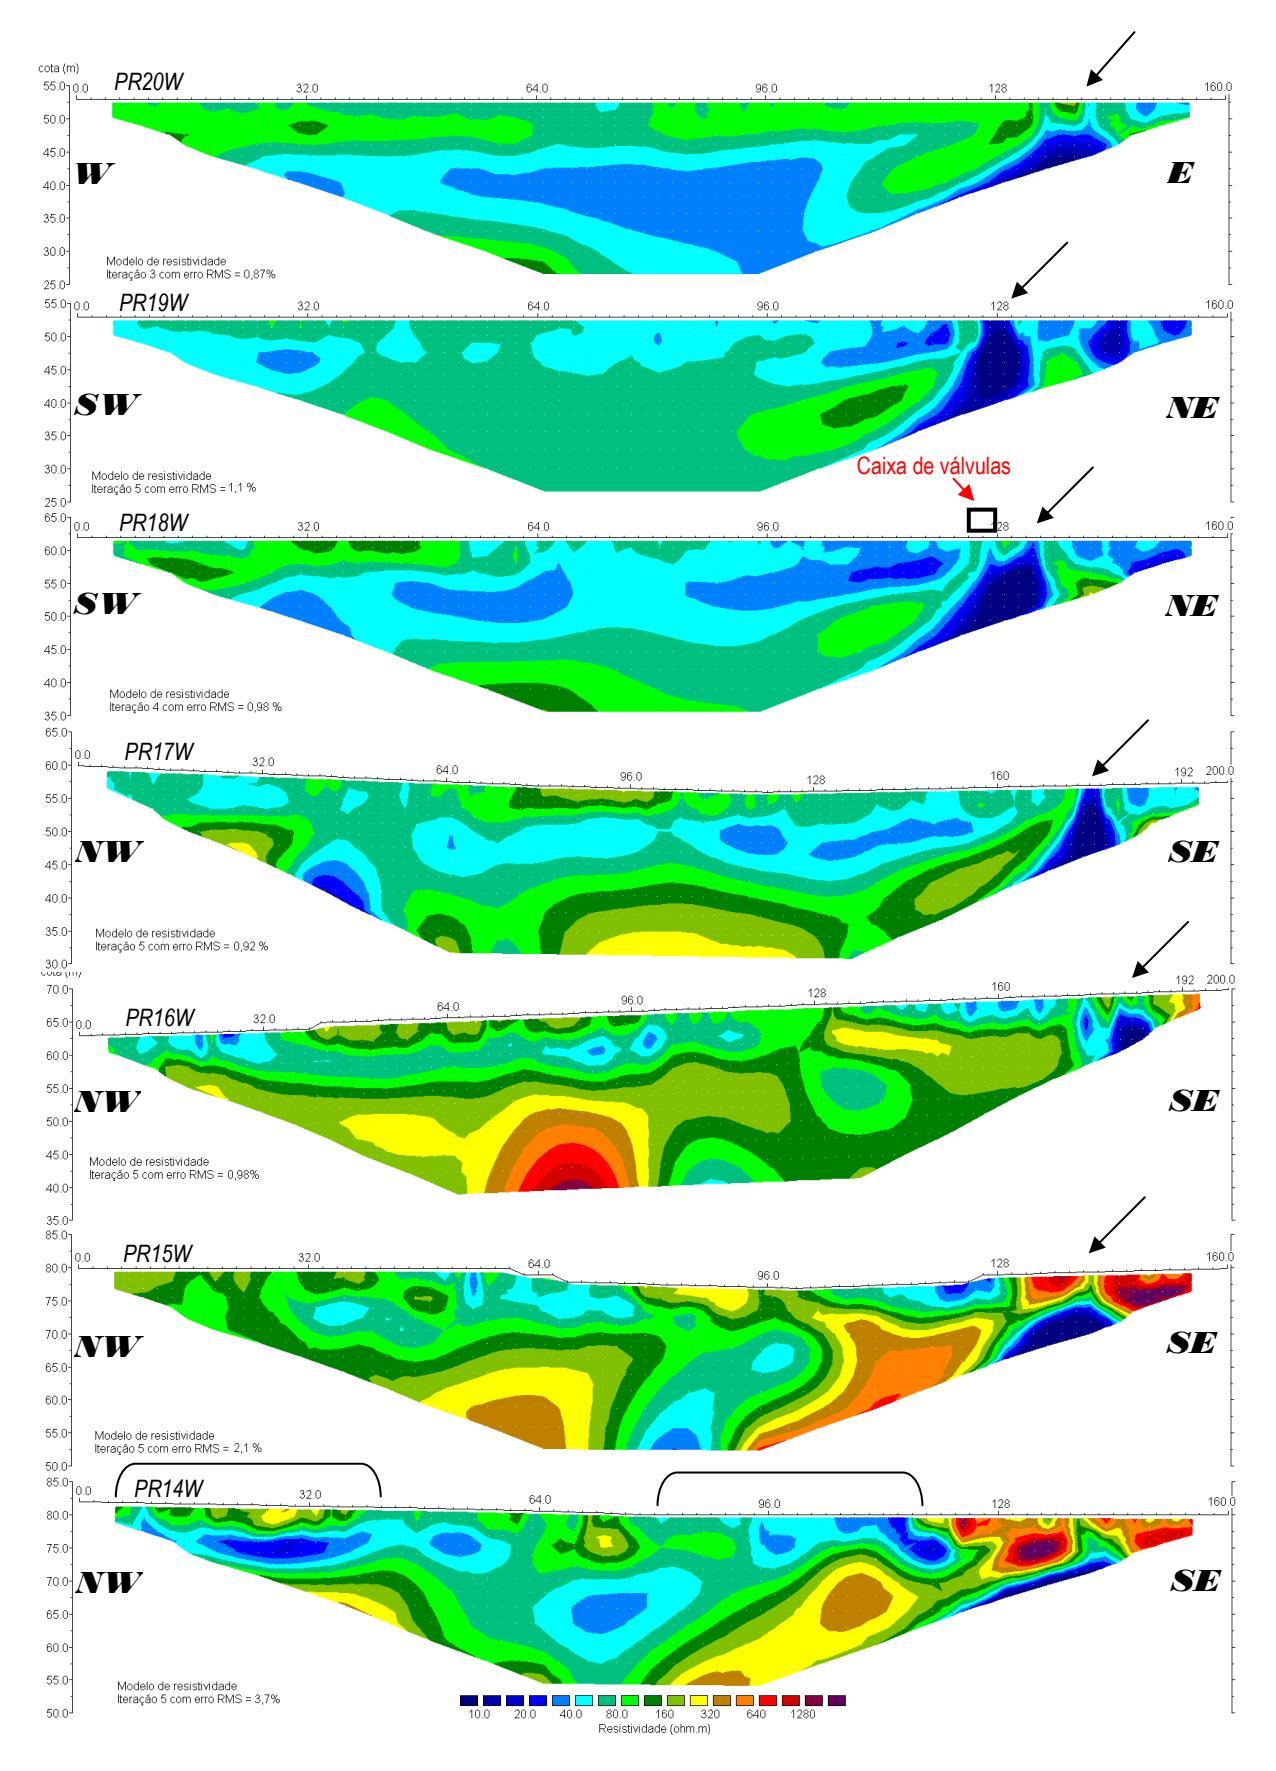
Figura 23 - Modelos de resistividade obtidos para os perfis 20 a 14 (de cima para baixo e no sentido Av. 25 de Abril - Canada dos Batistas). A seta indica o ponto estimado de intersecção com o *pipeline*. No perfil *PR18W* indica-se a posição de uma caixa de válvulas. No perfil *PR14W* assinala-se a posição aproximada dos tanques, de acordo com a planta existente.

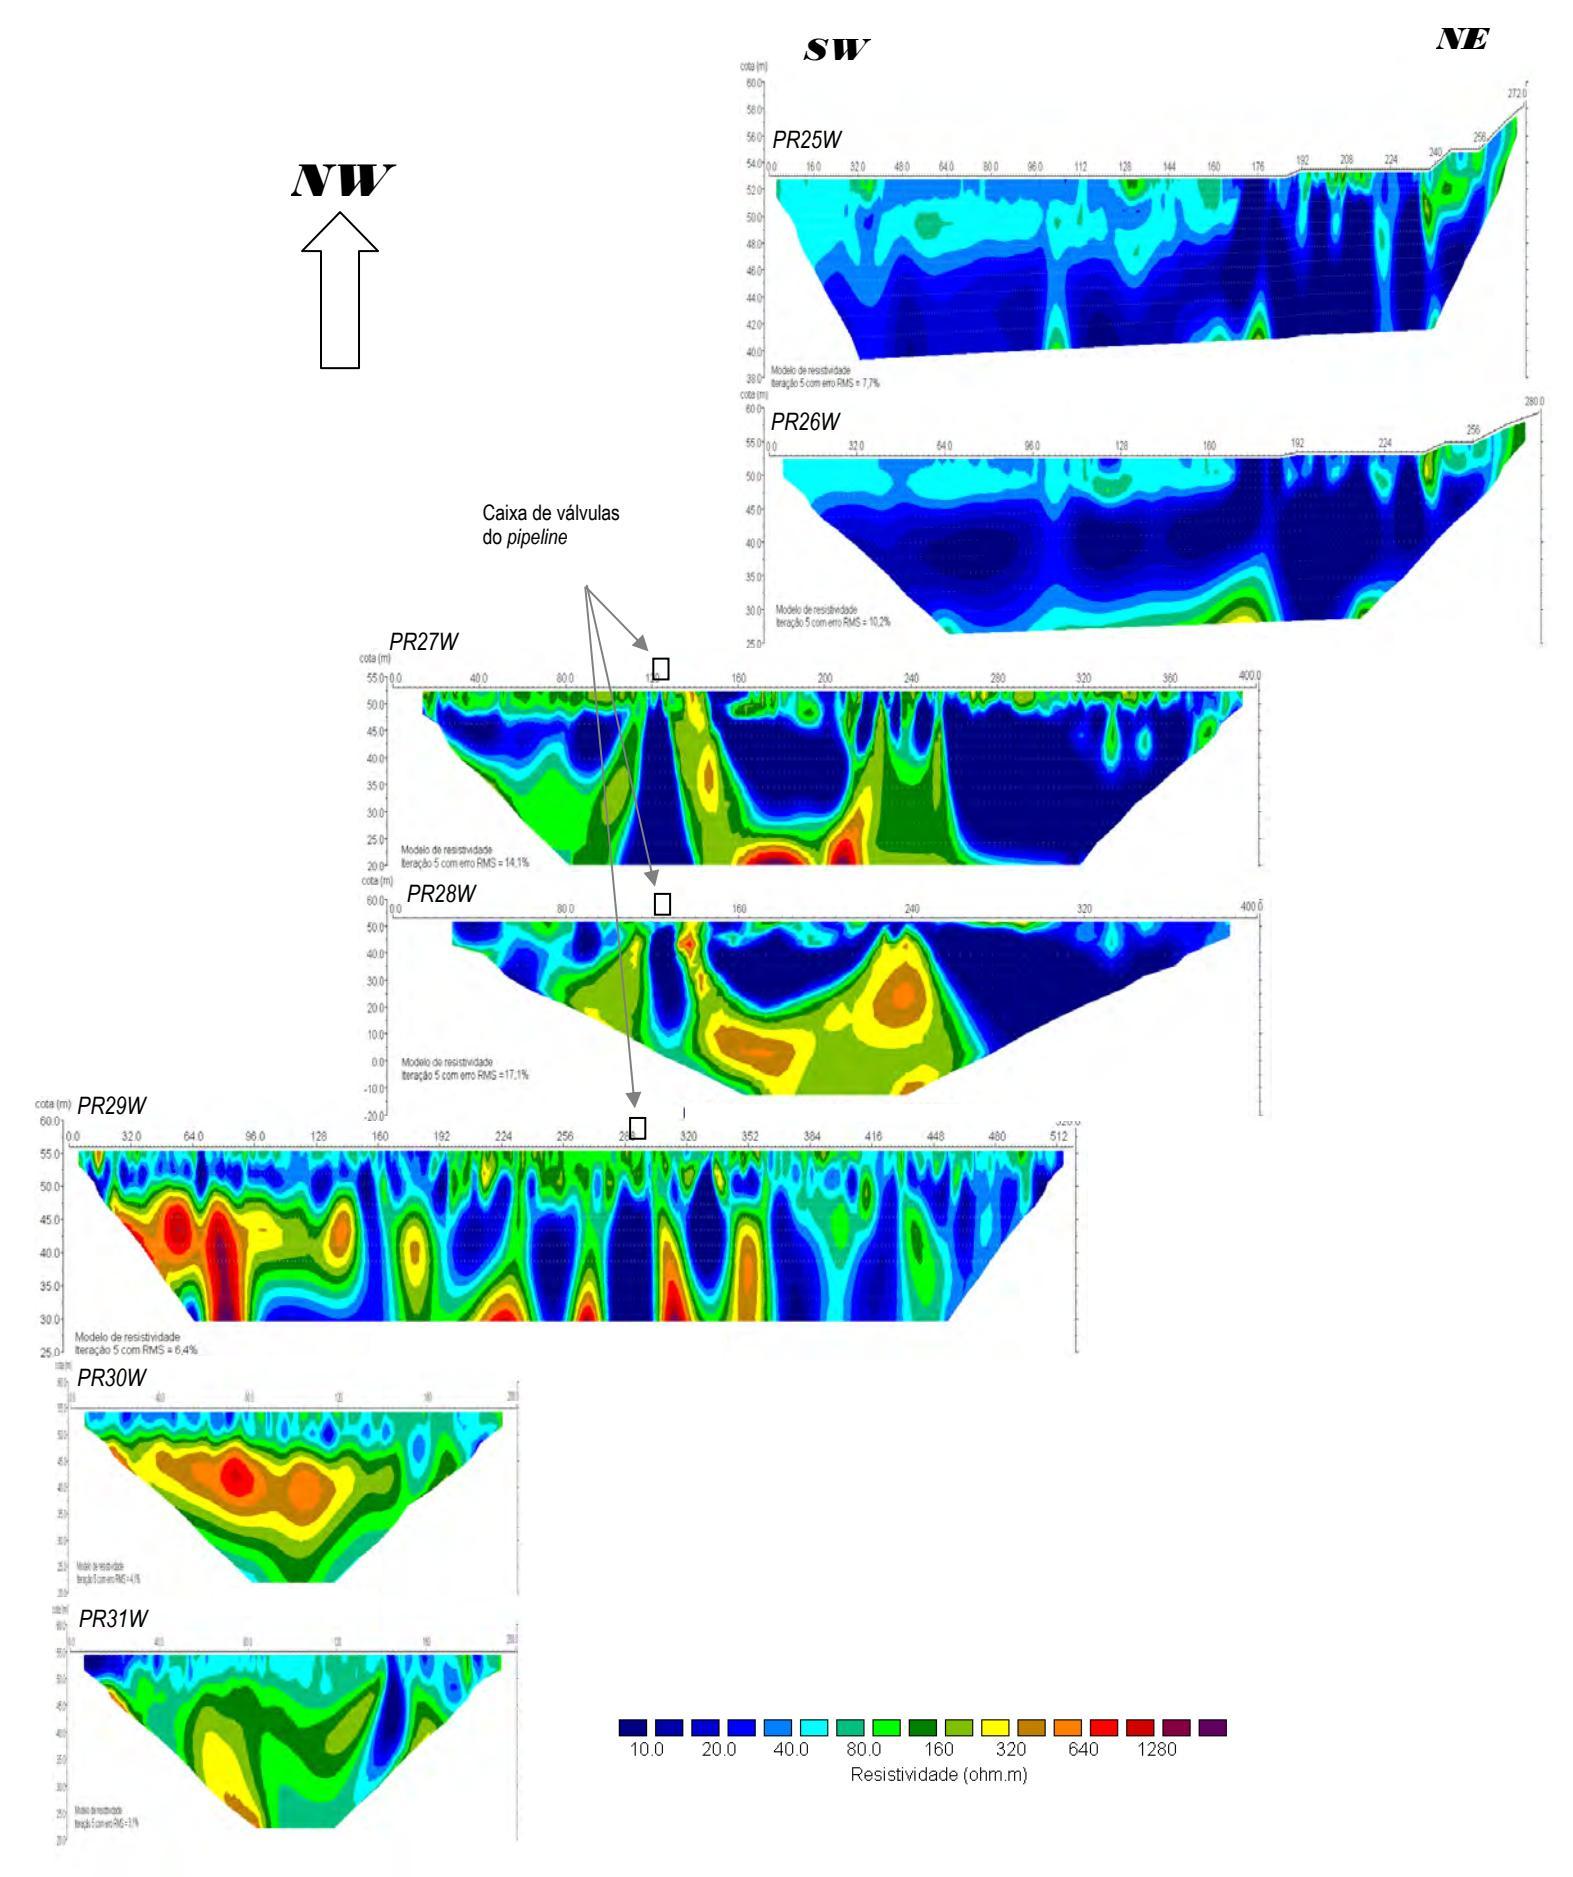
Figura 29 - Modelos de resistividade obtidos para os perfis *PR25W* a *PR31W*, dispostos de acordo com a sua posição relativa.

Da análise aos modelos de resistividade eléctrica obtidos para os perfis executados neste local, destacam-se a presença de uma região de altas resistividades cerca da coordenada 80 m dos perfis *PR29W*, *PR30W* e *PR31W* e várias anomalias de muito baixa resistividade nos perfis *PR25W*, *PR26W*, *PR27W* e *PR28W*.

Correlaciona-se a região de altas resistividades, presente na extremidade SW dos perfis *PR29W*, *PR30W* e *PR31W*, com unidades basálticas subjacentes aos ignimbritos. A anomalia de alta resistividade centrada cerca da coordenada 80 m poderá corresponder a uma variação lateral na estrutura da escoada em termos de fracturação/porosidade (*cf.* Figura 3 e Figura 29).

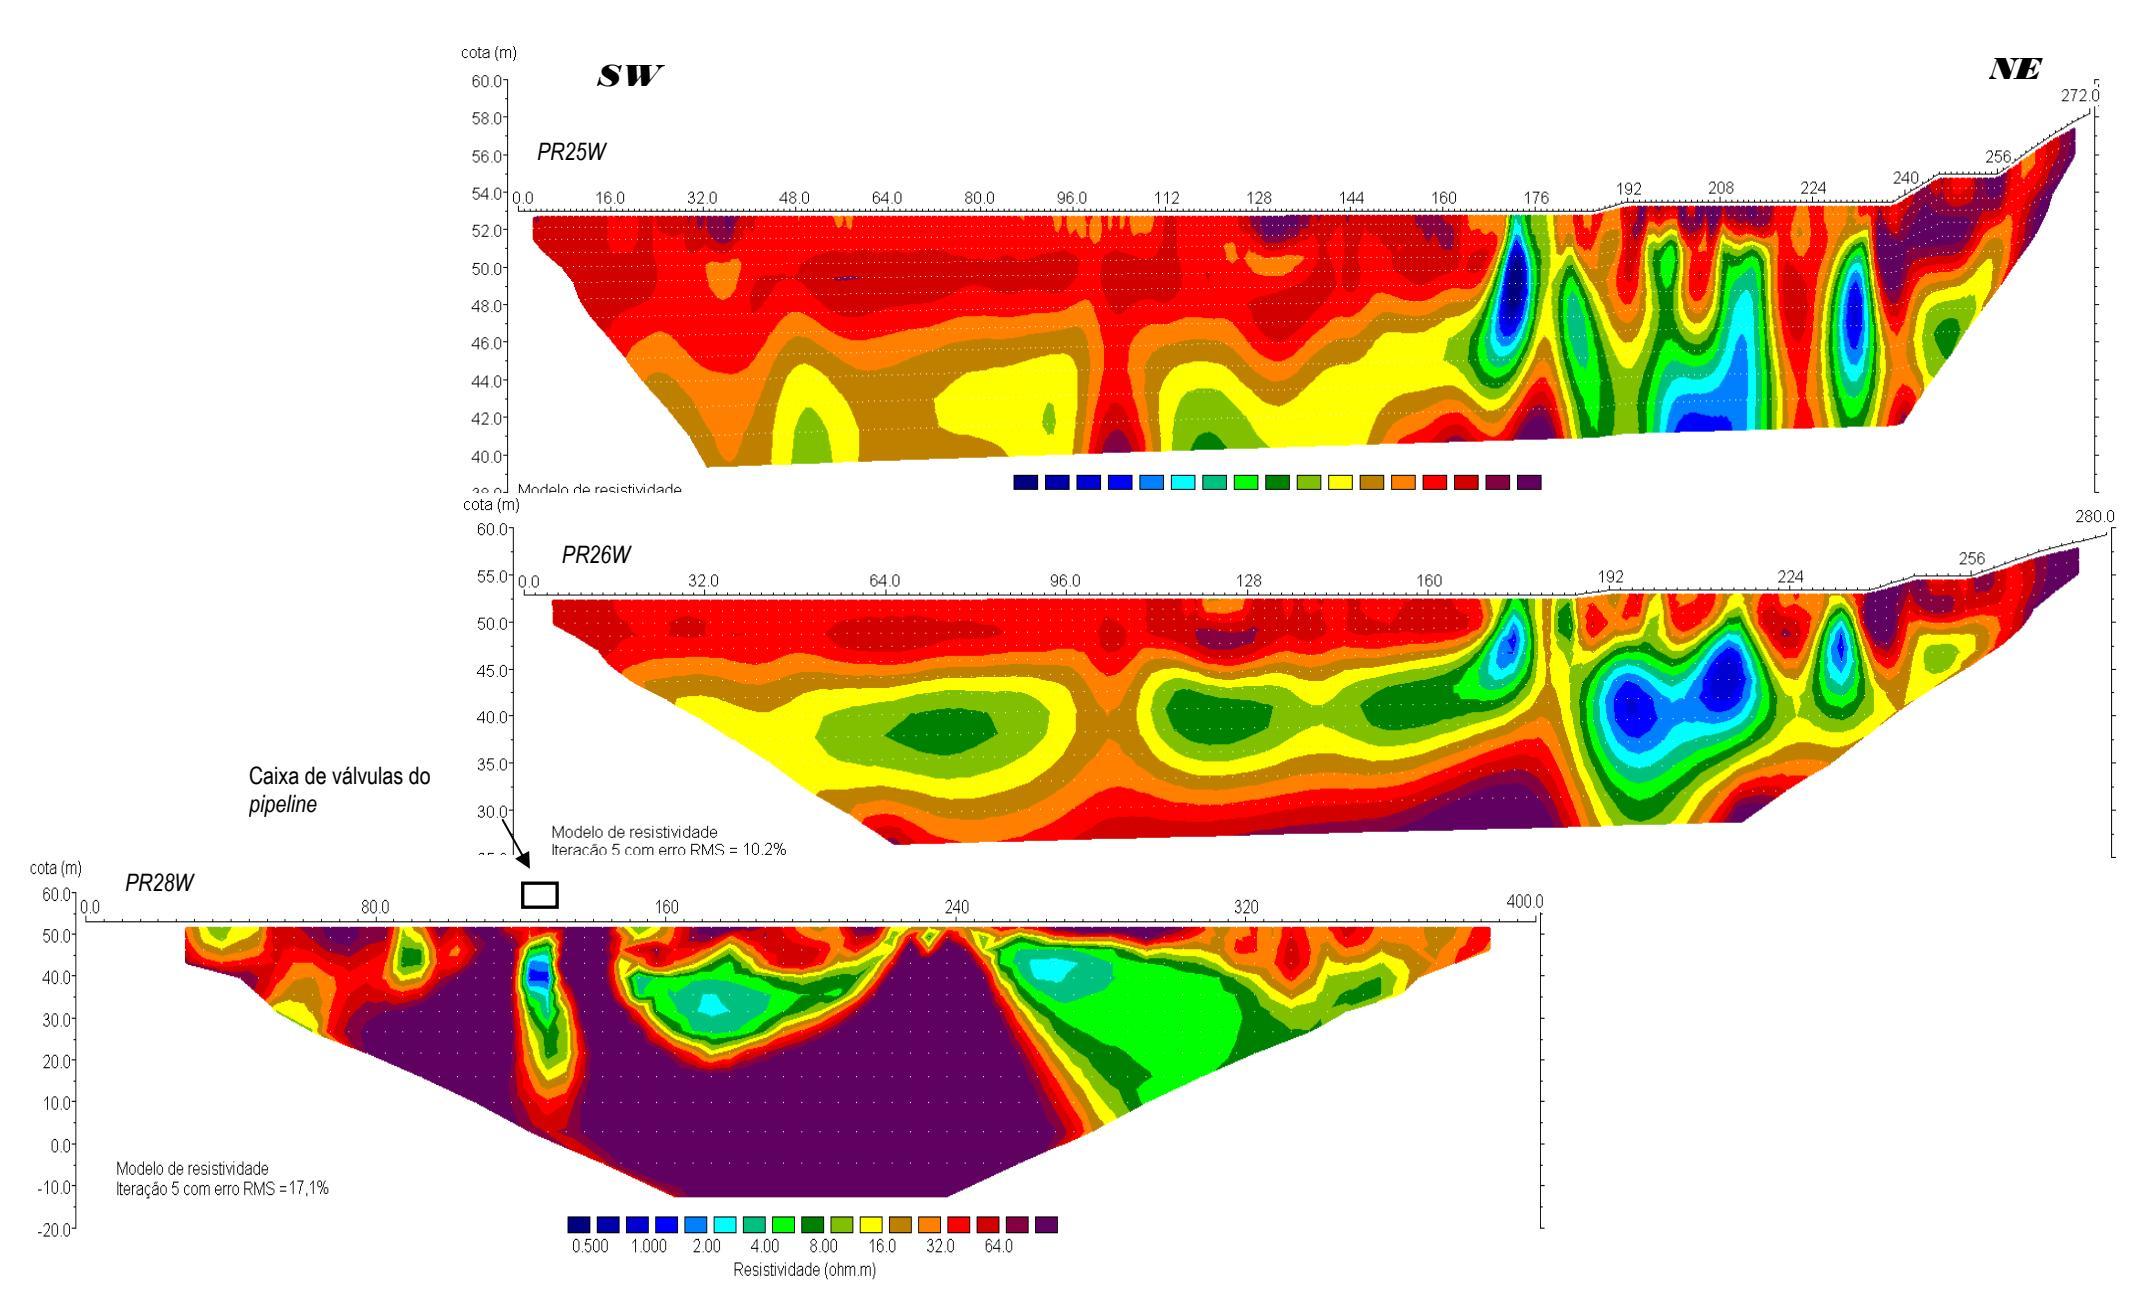
Figura 30 - Modelos de resistividade obtidos para os perfis PR25W, PR26W e PR28W, com escala de maior pormenor.
