PROSPECÇÃO GEOFÍSICA, PELO MÉTODO DA RESISTIVIDADE ELÉCTRICA, NO CONCELHO DE PRAIA DA VITÓRIA, AÇORES

Estudo realizado para a Câmara Municipal de Praia da Vitória

Lisboa • Março de 2010

RELATÓRIO 236/2010 – NGEA/NAS

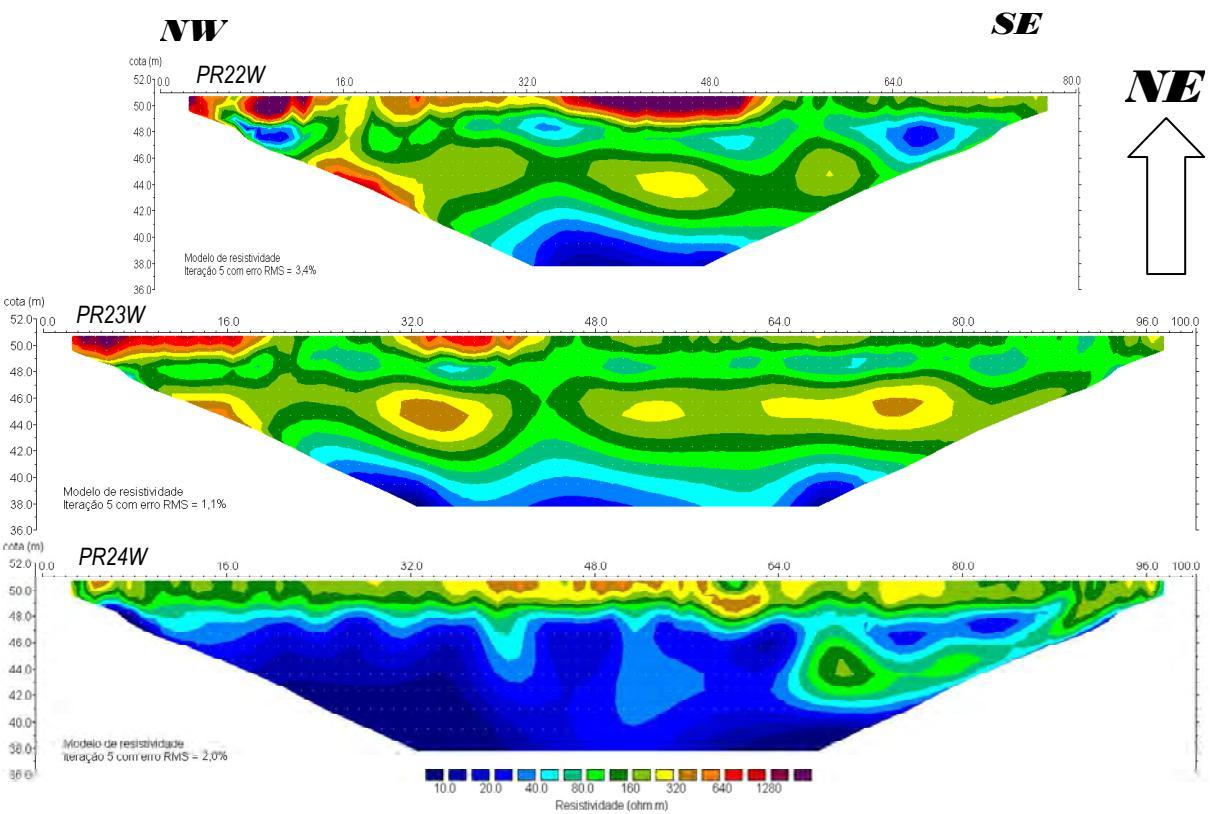
Figura 33 - Modelos de resistividade obtidos para os perfis *PR22W* a *PR24W*.

No local da Base Aérea, junto à pista, onde até há pouco tempo existiu um conjunto de depósitos de combustível enterrados, foram executados três perfis de reduzidas dimensões, dado o espaço disponível, e separados de 7 m entre si. Apresentam-se, na Figura 31, o enquadramento dos perfis e, na Figura 33, os modelos de resistividade obtidos.

No entanto, se os hidrocarbonetos presentes no local – daí os cordões absorventes – ainda não iniciaram o processo de biodegradação, a sua resistividade é elevada, o que justifica esta anomalia de alta resistividade. Este perfil possui, ainda, a particularidade de apresentar uma anomalia de baixa resistividade, situada sob a estrada. A possível origem para esta anomalia, poderá ser o facto de a falha de Santiago, que é intersectada pelo perfil no extremo SE deste, ser impermeável, retendo as águas superficiais e, provocando assim uma redução da resistividade eléctrica neste local. Esta característica impermeável do acidente geológico que constitui a falha de Santiago, foi igualmente deduzida para o correspondente acidente na parte W do *graben* das Lajes (falha das Fontinhas), com base num perfil geoeléctrico realizado com Áudio-Magnetotelúrica entre o limite NE do *graben* e a costa sul da ilha, atravessando as caldeiras dos Cinco Picos e Guilherme Moniz (Santos et al., 2006). Encontra-se assinalada no modelo (Figura 37) a possível interpretação para a localização da falha de Santiago.

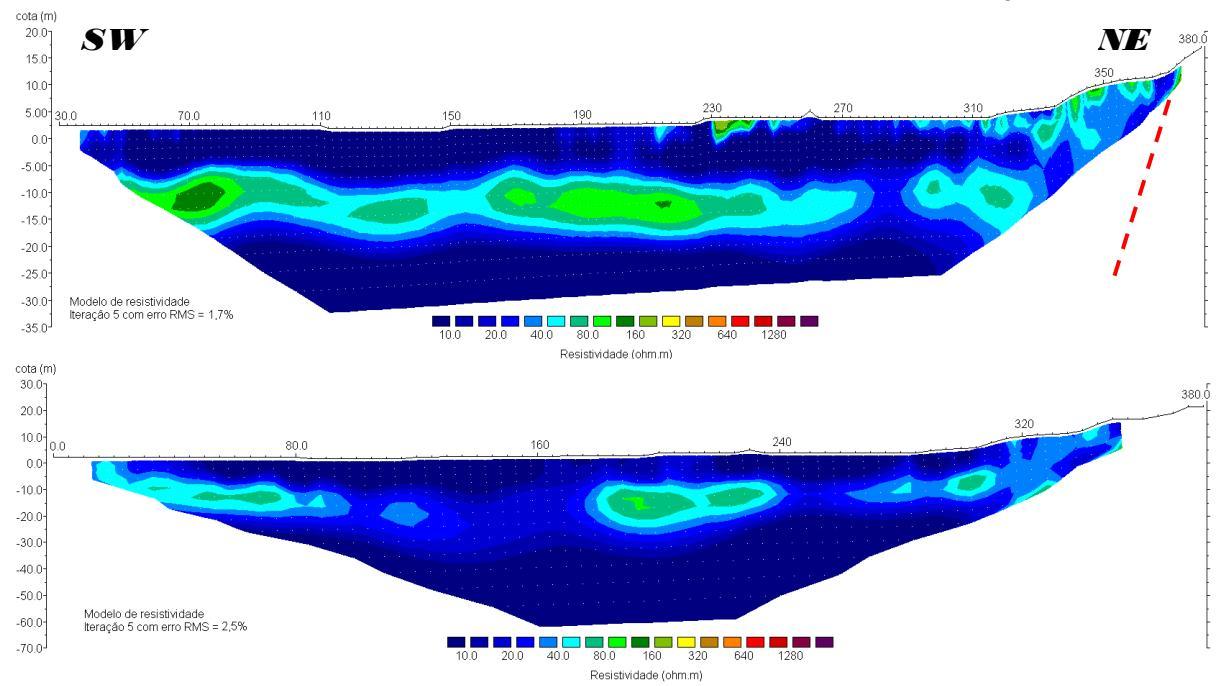
Figura 39 - Modelos de resistividade obtidos para os perfis *PR34W* e *PR35DD*. A linha a traço interrompido indica a possível localização da falha de Santiago neste local.

Apresentam-se, na Figura 39, os modelos de resistividade obtidos para os dois perfis executados um pouco a Sul do Parque de Combustíveis da Base Aérea, em direcção perpendicular à falha de Santiago e coincidentes.

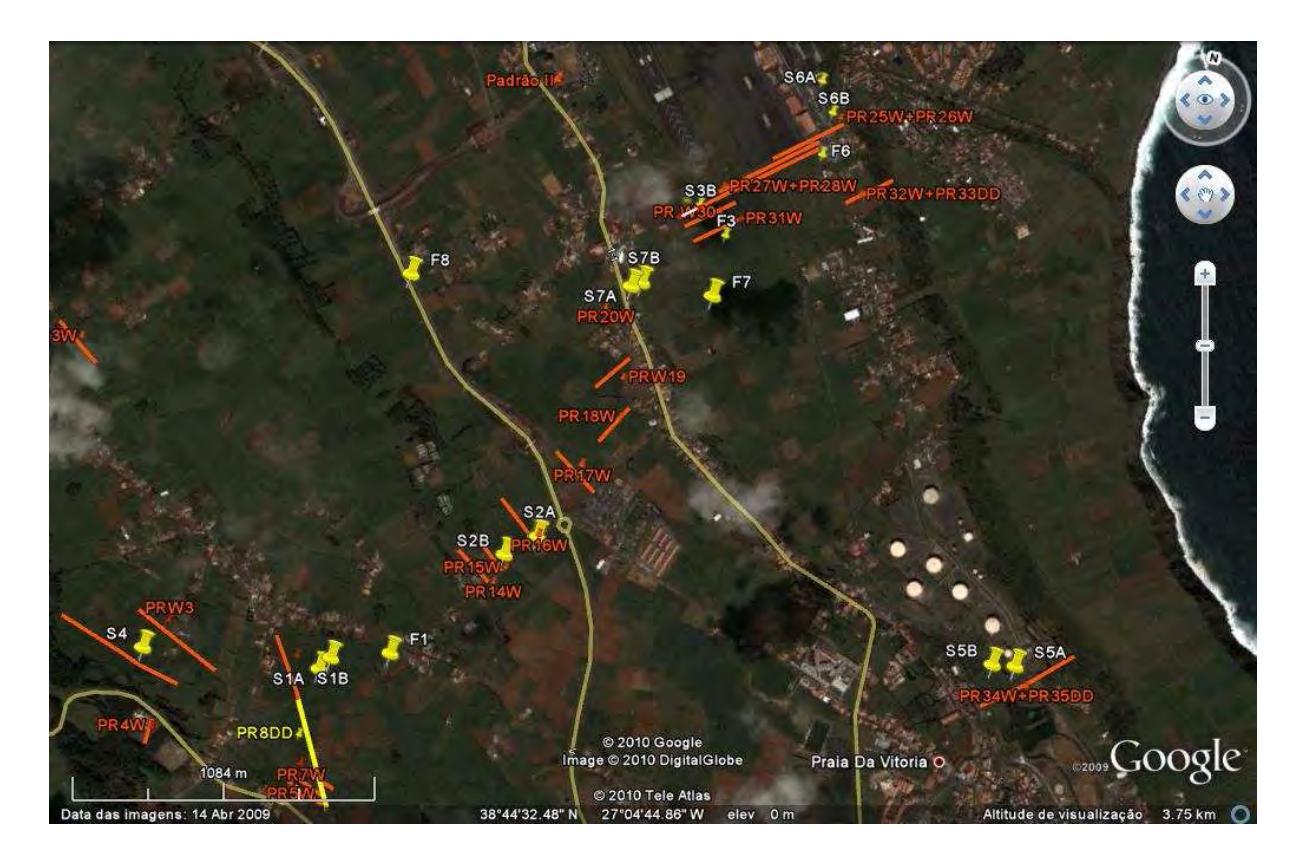
Figura 40 - Imagem do Google com implantação de alguns dos perfis executados e dos locais seleccionados para execução dos furos de sondagem para amostragem de solos (S1A a S7B) e dos furos para o estudo hidrogeológico (F1 a F8 – F2 coincide com S2A; F4 não foi marcado e F5 encontra-se sobreposto com a marca do furo S5A).

Numa fase anterior à elaboração do presente relatório, a partir de uma análise preliminar dos modelos de resistividade obtidos para os perfis executados, procedeu-se à definição dos locais para a execução de sondagens para o estudo da contaminação dos solos (Sondagens S1 a S8) e para a execução de furos para o estudo hidrogeológico (Furos F1 a F8) (Figura 40).
